# 修理報告書（引取り修理）

No. 210201

| 配 布 先 | | 納 入 先 | 新鋭工業株式会社 福岡支店 殿 | | | 機 種 | O E D－１０００ | |
| 客先 | 1 | 顧 客 名 | 浜崎クリニック 様 | | | 機 番 | １００４０６ | |

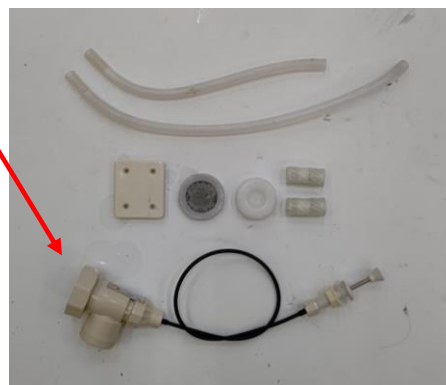
排水栓の開き具合が悪く、排水がスムーズに流れない状態でした。分解点検したところ排水栓を上下する部品（ポップアップ）が故障しておりました。ポップアップの他に劣化した部品を交換して復旧いたしました。

写真：交換部品一式 ポップアップ

- 1：部品交換・・写真と下表をご参照ください
- 2：オゾン水濃度測定（規定値 $0.7 \pm 0.2$ ppm）：0.70 ppm・・正常
- 3：出荷時の装置情報
