# 修理報告書（引取り修理）

No. 210908

| 配布先 | 納入先 | 新鋭工業株式会社 福岡支店 殿 | | | 機種 | OED-1000S |
| 客先 | 顧客名 | クリスタルビルクリニック 様 | | | 機番 | 300033 |

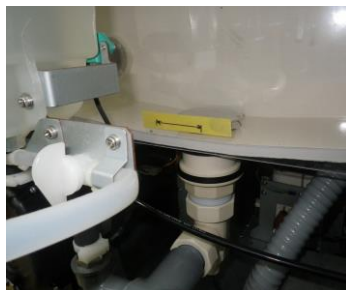
写真1：水槽下部

水槽下部と、濃度計フィルタ裏板に亀裂が発生し、そこから水が漏れていました。  
ご使用回数、経年劣化、水圧等の外力が複合的に作用して亀裂が生じたと推察いたします。  
水槽下部の亀裂は溶接し、裏板側は充填剤で修理しました。
