# 修理報告書 (引取り修理)

No. 211001

| 配布先 | 客先 | 納入先 | 新鋭工業 株式会社 福岡支店 殿 | 機種 | OED-1000S |

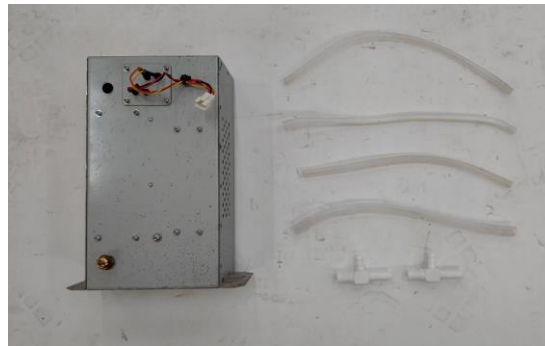
運転条件を振って確認しましたが、故障箇所や異常はありませんでした。

夏場は水温が高く、オゾン水濃度が上がりにくい環境なので、上記の要因が複合して異常が発生したと推察いたします。念のためにオゾン水循環系の部品を交換しました。

写真：交換部品一式

1 : 部品交換・下表と写真を参照ください

| 部品種類 | 部品名称 | 数量 | 備考 |
|---|---|---|---|
| | アスピレータ | 2個 | チューブ含む |
| | オゾン発生装置 | 1式 | |
