## 調査・点検報告書

No. 190531

| 配布先 | | 顧客名 | さくら病院 御中 | 機種 | OED-1000S |

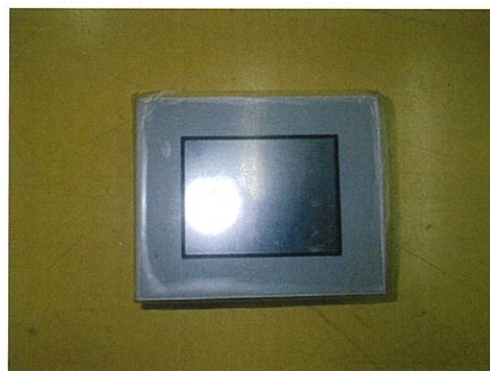
タッチパネル故障

タッチパネルが起動しないことを確認しました。

タッチパネルを交換して復旧しました。
