# 修理報告書（引取り修理）

| 納入先 | 新鋭工業販売株式会社 名古屋本社 殿 | | | 機種 | ONW-10 |

## 修理依頼・異常内容

インジケータ変色不良

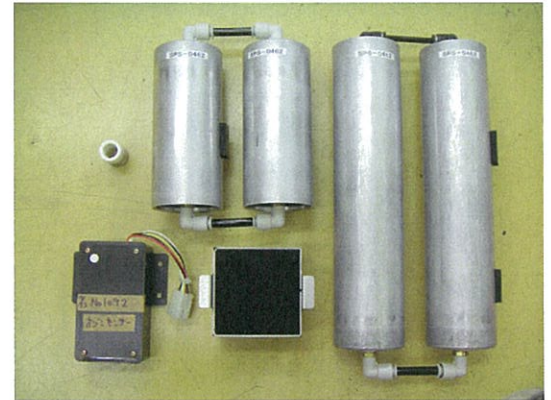
インジケータ変色不良の原因は下記の①～③が考えられますが、PSAの性能測定したところ酸素濃度が80.7～82.2%で規定値（90%以上）から下がっていました。  
そこで吸着筒・吸湿筒を交換して規定値に復旧しました。

- ①PSA（酸素発生装置）性能低下
- ②オゾン水製造ポンプ（P-1）性能低下
- ③インジケータの変色性能低下  
（有効期限切れ、保管不良、水滴付着など）

1. 部品交換及び内部分解清掃（下表および写真を参照ください）
2. オゾン水濃度測定：0.47～0.59 mg/L・・・正常
3. PSA（酸素発生装置）性能点検・・・正常  
酸素濃度：93.3% 酸素流量：0.78 L/min 圧力：0.104～0.186 MPa
4. 運転確認 異常なし。オゾンインジケータ変色 異常なし。
