# 修理報告書（引取り修理）

| 配布先 | 納入先 | 新鋭工業販売（株）名古屋本社 殿 | | | 機種 | ONW-10 |
| 環営 | ユーザー名 | 中津川市民病院 様 | | | 納入日 | 平成18年07月24日 |

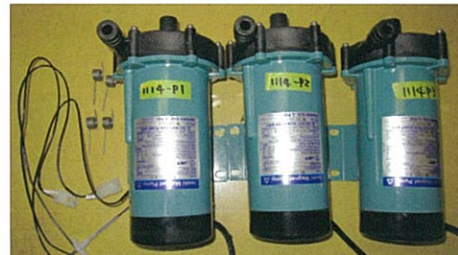
写真；

水ポンプより異音発生  
水位レベルセンサー故障  
フタスプリングの折損不良

水ポンプ 3個  
水位レベルセンサー 3本  
フタスプリング 4個

水ポンプ異音発生である（P-1、P-2、P-3）のポンプを交換しました。  
水位レベルセンサー故障である（LVL、LVH1、LVH2）を交換しました。  
フタスプリング折損不良のスプリング4本交換しました。
