# 修理報告書（引取り修理）

| 修理依頼番号 | NO. 9496 | No. 140612 |

| 配布先 | 納入先 | 新鋭工業販売株式会社 名古屋本社 殿 | | | 機種 | ONW-10 |

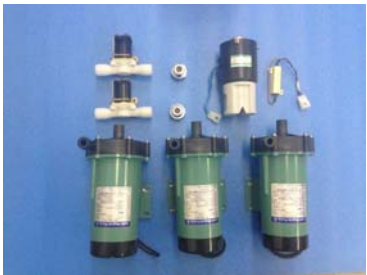
写真1)

給水電磁弁、定流量弁、排水電磁弁、抵抗 ASSY、水ポンプ (P-1,P-2,P-3)

- ・洗浄槽内および洗浄槽裏による汚れ洗浄の為、漬け置き洗いを行いました。
- ・オーバーホールによる部品性能劣化部品の交換を行いました。写真1) 2) 3) 参照

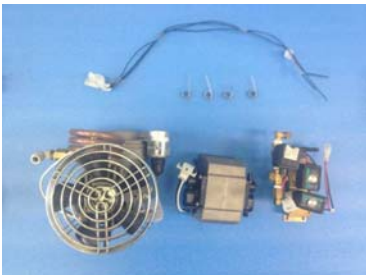
写真2)

水位レベルセンサー (LVL, LVH1, LVH2)、エアコンプレッサーASSY、フタスプリング、エアポンプ ASSY、アルコールバルブ

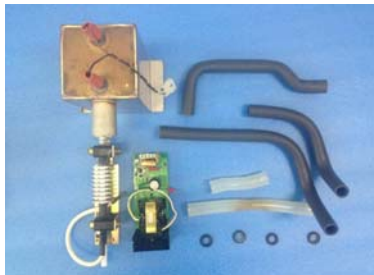
写真3)

ヒータ ASSY、配管チューブ、パッキン、オゾン発生装置
