点検・修理報告書

| 機種/型式 | WD-150 | | |

器具除染用洗浄機 WD-150点検報告書

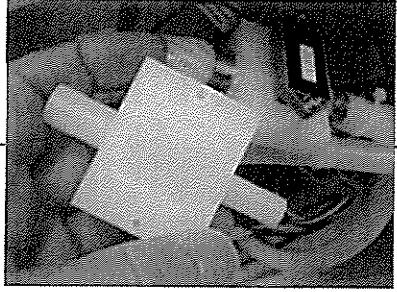
| 不具合状況、依頼内容、異常履歴 ・機体内漏水 | | | |
| <p>原因</p> <p>・排水センサブロックからの水漏れ</p> | | | |

| <p>処置、作業内容</p> <p>・排水センサブロック交換 ・定期メンテナンス実施 ・各種調整、清掃、運転動作確認</p> | | | |
