# 修理報告書（引取り修理）

No. 101013

| 配布先 | 納入先 | 新鋭工業販売（株）長野営業所 殿 | | | 機種 | ONW-10 |

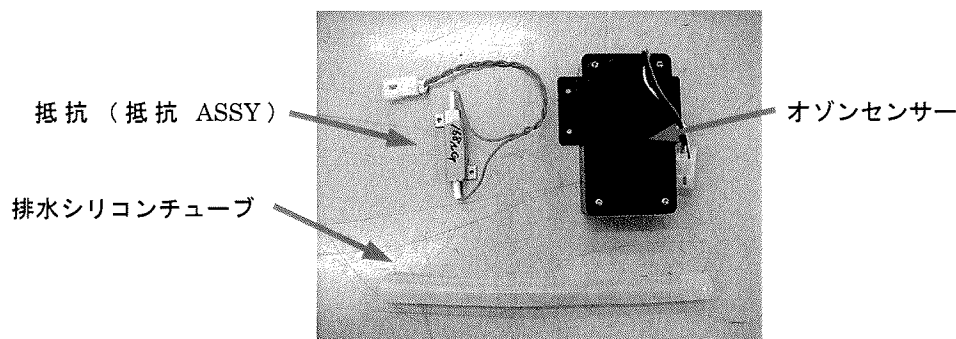
排水バルブを動作させる抵抗が故障して洗浄槽に水が溜まらない状態になり、これを水位センサ（LVL）が検知してエラー4を発報しました。

- 部品交換・・・下表と写真をご参照ください。
- オゾン水濃度測定：0.48～0.60mg/L・・・正常
- PSA（酸素発生装置）性能点検・・・次回要交換  
酸素濃度：93.6% 酸素流量：0.83L/min 圧力：0.121～0.212MPa（60Hz）
- 運転確認 異常なし。インジケータ変色 異常なし
