# 修理報告書（引取り修理）

| 配布先 | 納入先 | 新鋭工業販売（株） 静岡営業所 殿 | | | 機種 | ONW-10 |
| 環営 | ユーザー名 | 東山クリニック 様 総合メンテナンス契約 | | | 納入日 | 平成17年9月30日 |

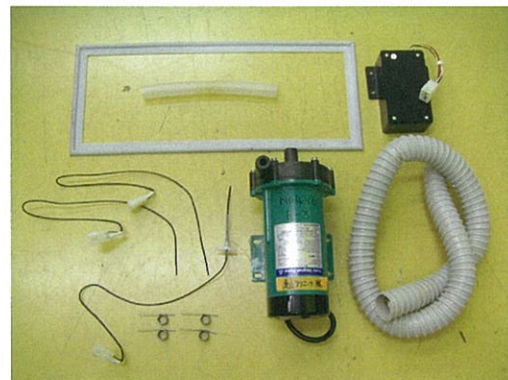
排水チューブの詰まりが抵抗になり、排水スピードが遅くなりました。  
排水システムの分解清掃と排水ポンプを交換して復旧しました。

総合点検契約に伴い劣化した部品を交換しました。

写真：交換部品一式
