# 点検・修理報告書

| ウォッシャーディスインフェクター WD-150 | |
| 顧客名 | はら歯科医院 様 |

| 装置情報 | 製造番号: 14080149 | 運転回数: 2016 |

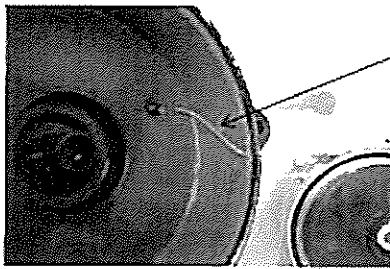
| ① 排水ポンプインペラ破損 . . . 排水ポンプ内異物混入による破損 | | |

排水ポンプに異物がつまりフィンが回らなくなった

他にもこのようなものが詰まっていました。

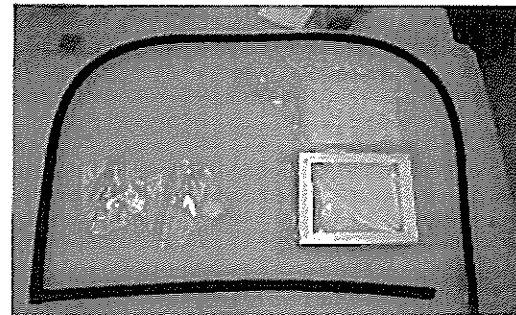
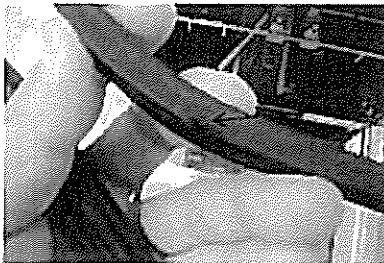
ドアパッキンの傷
