2019 年 4 月 15 日

入江歯科医院 様

株式会社 I H I シバウラ  
環境プロジェクト部

この度は納入させて頂きました IC Clave、IC Washer に関し度重なるご迷惑をおかけ致しましたこと、心よりお詫び申し上げます。

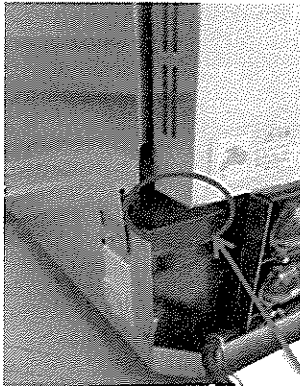
装置前面扉の左側下部より水が滴り、本体電源部内に水が浸入し漏電ブレーカーが作動した。水が滴った原因は、装置設置後、機械背面にスペースが空いており、日常の運用の中で扉を閉める際、機械が後ろにズレ、扉水平がわずかにズレたことが原因

この部分にドアより漏れた水が溜まりサイドの冷却吸い込み口より電源 SW に侵入して漏電

機械背後に発泡ブロックを設置させて頂き、扉の開閉で装置が押され設置環境が変化することを防ぐ対策をさせていただきます。

機械の水が滴った部品は全て新品部品に交換致しました。

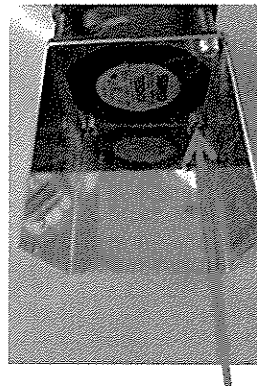
水の跡を確認しました。

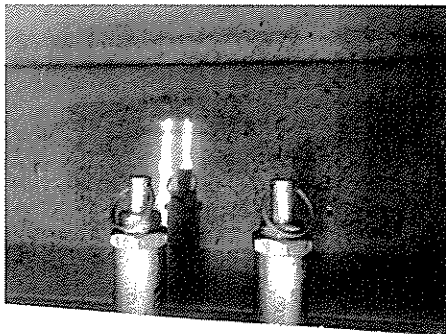
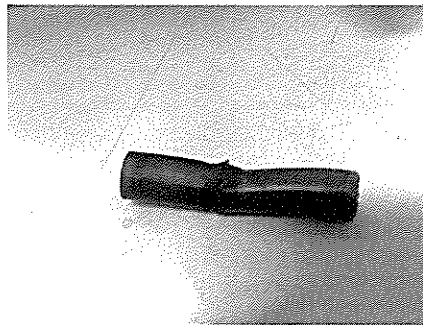
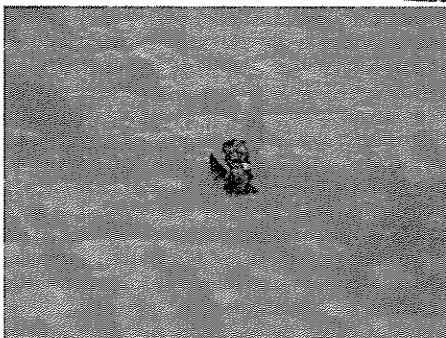
機械内部の排蒸弁の接続チューブの中から金属片が確認されました。また、同じ金属片は排水タンクの中にも多数発見され、オイルが原因と思われる汚れが付着していました。

排蒸弁はリークしていた為、蒸気が漏れて蒸気発生器が空焚き状態になったのが、エラーの原因です。排蒸弁リークの原因は金属片などの異物が噛みこんだ為と推測しています。

左上：排水タンク内。オイル汚れ  
が付着  
上：缶体内フィルタ。オイルで詰  
まっている  
左：排蒸弁チューブ内の金属片。多  
く確認された。

・排蒸弁の交換、蒸気ヒーターの交換、排水タンクおよび排水チューブの洗浄により修理は可能ですが、金属片及びオイルの混入を防がないと、再発する可能性があります。製品の構成部品の中に鉄部品は使用していない為、混入経路を今後精査致します。

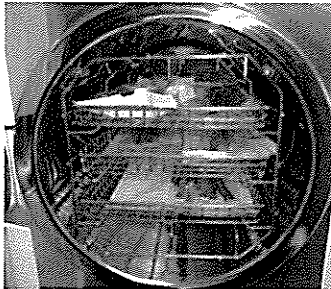
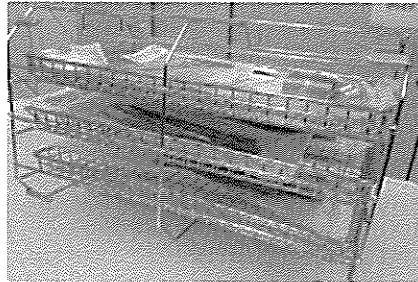
・適正な量

・適正な量をいれたときには、どの滅菌バッグも乾燥状態は良好であった。滅菌バッグ内部には全く水滴は存在しなかった。

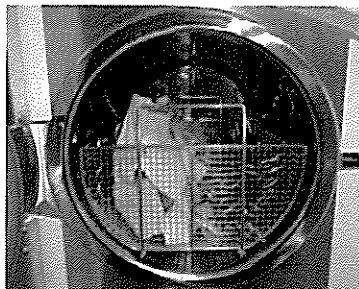
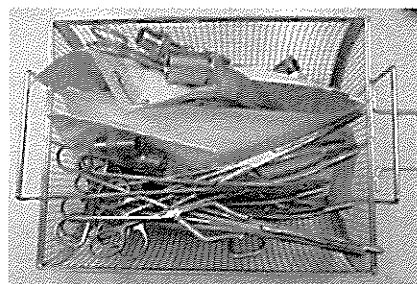
・入れすぎ

・入れすぎた状態では、どの滅菌バッグにも内部に水滴が残っていた。

残留水適量はお客様が使用しているA. ハッピーハンズ Clean Roll Lが最も多く、モリタのシェアプラスが最も少なかった。

適正な量の対象物を入れて頂ければ、A. ハッピーハンズ Clean Roll Lでも結露することはないことがわかった。ただし、A. ハッピーハンズ Clean Roll Lよりも、試験比較したシェアプラスの方が乾燥効率はよかった。
