# 修理報告書（引取り修理）

12-01020

| 配布先 | 客先 | 1 | 納入先 | 新鋭工業 株式会社 長野支店 殿 | | 機種 | OED-1000 |
| 環境 | 環品 | 1 | 顧客名 | きたむらクリニック 様 | | 機番 | 100099 |

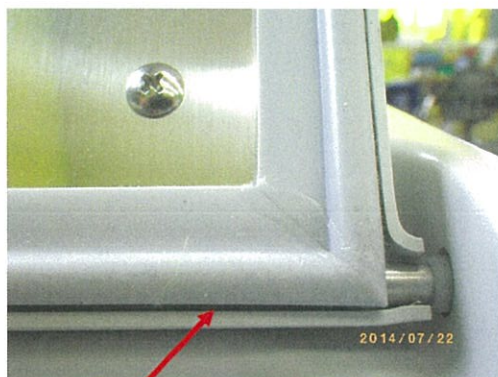
写真1：フタ加工前

カバーの隙間

水槽およびフタの分解清掃を実施しました。  
フタに付着した水滴がカバー下側の隙間に入らないように加工いたしました。

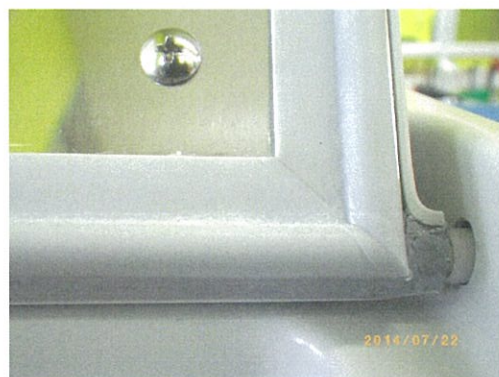
写真2：フタ加工後（カバー4mmカット、シリコン充填）

加工の効果を検証いたします。今後、変化がありましたら連絡ください。  
よろしくお願いいたします。
