# 修理報告書（出張修理）

No. 20140820

| 納入先 | 新鋭工業（株）長野支店 殿 | | | 機種 | OED-1000 |
| 顧客名 | 東御市立みまき温泉診療所 殿 | | | 機番 | 100560 |

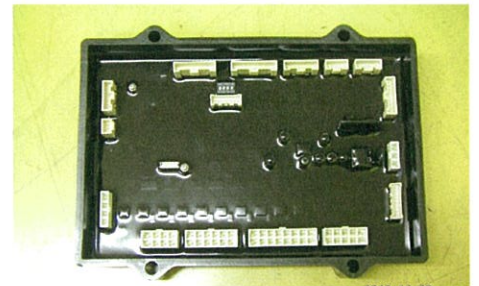
写真：コントロール基板

8/20 オーバーフロー異常（E:205）・・・4回  
8/20 レベルセンサ異常（E:214）・・・4回

コントロール基板の不具合が原因で、基板内部の水位レベルセンサの電気回路に不具合があり、異常が発生しました。

この部品を交換して運転確認をして異常がないことを確認いたしました。

- 1：部品 交換（下表と写真をご参照ください）
- 2：オゾン水濃度測定：0.71～0.74ppm・・・正常
- 3：運転確認・・・・・・・・・・・・・正常
