# 修理報告書（引取り修理）

| 配布先 | 納入先 | 新鋭工業 株式会社 長野支店 殿 | | | 機種 | OED-1000 |
| 客先 | 顧客名 | おひさまクリニック 様 | | | 機番 | 100252 |

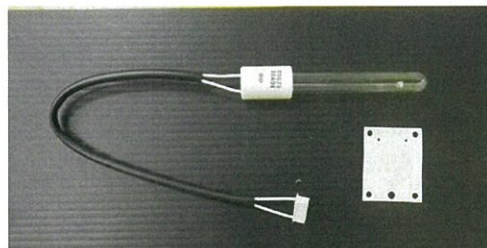
写真：交換部品一式

- 1：オゾン水濃度計の計測配管系統チェック・・・正常
- 2：原水パルスヒス調整、流量調整（推定原因①の対応）
- 3：オゾン水濃度計UVランプ交換（推定原因②の対応）
- 4：殺菌履歴データバックアップ・・・データはCD-ROMに焼いて同梱しました
