# 修理報告書（引取り修理）

| 納入先 | 新鋭工業（株）長野支店 殿 | | | 機種 | OED-1000S |
| 顧客名 | 市川医院 様 | | | 機番 | 300295 |

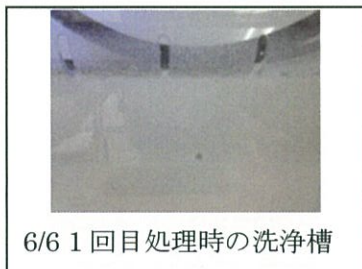
5/27 より朝一回目の運転において、原水測定異常（E:213）が発報される。  
2 回目以降の消毒運転からは正常処理できる。

- ・現場確認の結果、原水中に多量の気泡が混在している事で、オゾン水濃度計が正常に測定できない状態でした。
- ・2 回目以降消毒処理回数を増すごとに原水中の気泡が減少しており、正常に消毒処理ができています。
- ・季節の変わり目で気温などの外乱によって、水道配管中の溶存酸素が給水による温度変化や圧力変化を受けて気泡となって発生していると考えられます。

6/6 1 回目処理時の洗浄槽

- 1：オゾン水濃度計の感度を変更して、気泡の影響を受けにくい設定に変更しました。
- 2：オゾン水濃度計に流れる流量を調整するため、オリフィスを挿入しました。

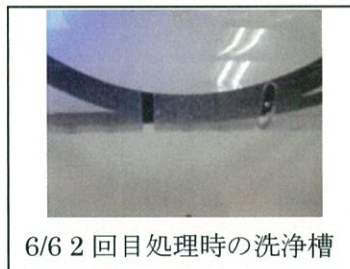
6/6 2 回目処理時の洗浄槽
