# 修理報告書（引取り修理）

12-01621

| 配 布 先 | | 納 入 先 | 新鋭工業 株式会社 長野支店 殿 | | | 機 種 | O E D - 1 0 0 0 S |

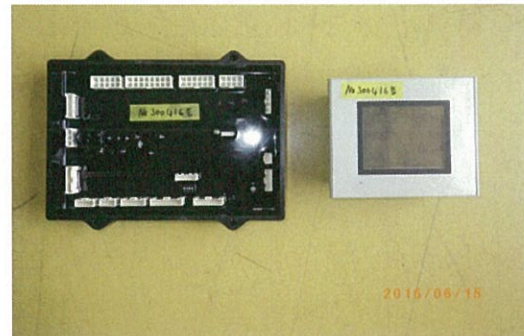
工場で運転確認したところ、不具合が再現しました  
タッチパネル単体の故障で、メーカーに送付して調査いたします。  
念のためにコントロール基板も交換しました。

写真：交換部品一式

- 1：タッチパネル～コントロール基板の配線チェック・・・正常
- 2：部品交換・・・写真と下表をご参照ください
