# 修理報告書（引取り修理）

| 配布先 | 納入先 | 新鋭工業株式会社 長野支店 殿 | 機種 | OED-1000 |
| 客先 | 顧客名 | 彦坂医院 様 | 機番 | 100542 |

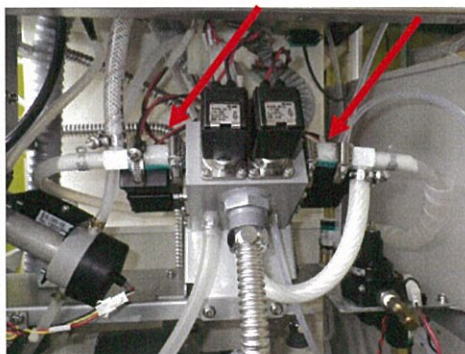
写真：水漏れ箇所

機械内部のオゾン水が通るホースが硬化し、そこから水漏れしていました（写真）  
このホースと周辺のチューブを交換して復旧しました。  
経年劣化と思われますが、より耐久性のあるホースを検討、選定してまいります。

| 部品番号 | 部品名称 | 数量 | 備考 |
|---|---|---|---|
| | マニホールド周辺ホース | 5本 | |
