# 修理報告書（引取り修理）

| 配布先 | 納入先 | 新鋭工業 株式会社 長野支店 殿 | | 機種 | OED-1000 |

オゾナイザ異常（E115）・・・32回発生  
オゾナイザ故障（E102）・・・29回発生

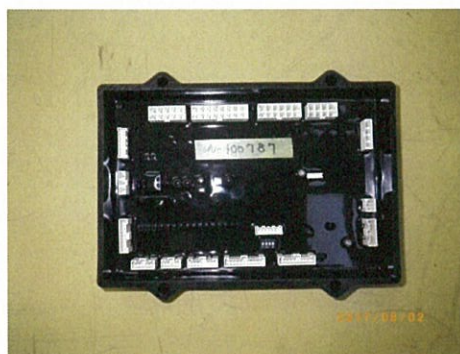
不具合が再現することを確認しました。  
オゾナイザ（オゾン発生装置）は正常で、故障していませんでした。  
不具合の原因はコントロール基板の故障で、オゾナイザの運転状態を確認する電気回路が不安定な状態になっていました。この基板を交換して復旧いたしました。

写真：交換部品一式

- 1：部品交換・・・写真と下表をご参照ください
- 2：内部清掃
- 3：オゾン水濃度測定（規定値 $0.7 \pm 0.2$ ppm）：0.68ppm・・・正常
- 4：運転確認・・・正常
