## OED-1000S 300325号 作業報告書

作業日 2018/7/28 作業者 (株)IHIアグリテック 中澤一裕  
場所:長野県高井郡野沢温泉村 村の診療所 安部医院様

# 保守点検・修理 報告書

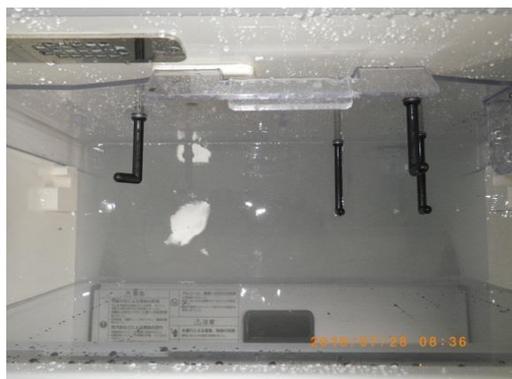
- 1-1 リークチェックで水をためて観察したが、特に気泡が多くなかった。しかし、循環ポンプを動かすと 溶け込んでいた泡が出てきて 真っ白な状態になり、パルス信号も「5」に下がった。

1-1のような白濁現象は福島県について2例目である。給水配管の分岐の位置や水圧、水量、水温/室温の温度差などを考えたが複合的な要因で発生しているのに対策が困難である。運転前に水を捨てるのも効果は無い。(原水異常のメモ参照)

夏以外はこの異常が発生しておらず、夏場も白濁しなければ正常に動くので機械側の不具合ではない。(新品交換しても同じ異常が出る)

福島では昨年の夏にオゾン水濃度計入口側の流量を調整して異常が発生しなくなった。ここでも流量調整して経過観察したい。

- ①オリンパス製リークチェックコネクタの抜き差し確認。次回はMB-155を購入していただく
- ②原水チェック(機能チェックで給水)・・・白濁して原水パルス「5」
- ③「リークチェック」を2回実施後「消毒」運転・・・正常終了
- ④原水チェック(機能チェックで給水)・・・白濁して原水パルス「96」
- ⑤「原水パルスヒス」設定値確認・・・16になっていた
- ⑥パソコンを接続して「消毒」運転・・・正常終了 (原水パルス108)
- ⑦簡易水質チェック
- ⑧濃度計入口側に「絞り用チューブ」を追加し、原水パルス確認
  - ・流量0.48L/min 原水パルス:558
  - ・水道の蛇口を前回にして原水パルス確認・・・555と変化無かった
- ⑨パソコンを接続して「消毒」運転・・・正常終了 (原水パルス574)
