# 修理報告書（引取り修理）

| 配布先 | 納入先 | 新鋭工業株式会社 長野支店 殿 | | 機種 | OED-1000S |

## 修理依頼・不具合内容

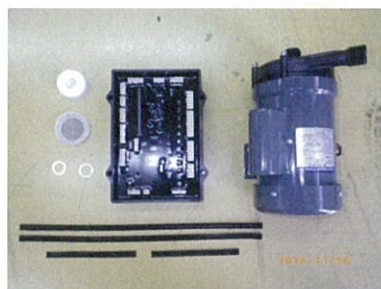
No. 1～3：メインポンプ、パッキン

運転確認したところ、異常が再現しました。  
オゾン水を製造するポンプの回転部分が劣化しており、これが異常と異音の原因でした。  
このポンプと基板を交換して復旧いたしました。  
なお、エアポンプと排水ポンプは異常ありませんでした。

| 部品番号 | 部品名称 | 数量 | 備考 |
|---|---|---|---|
| 1 | 配管チューブ、パッキン | 1 式 | アルコールノックアップ 含む |
| 2 | メインポンプ | 1 台 | |
