修理報告書 (引取り修理)

修理依頼番号 02-44524 No. 140904

輸送事故 (2014年7月18日 広島⇒東京発送 福山通運 666-0842-4746)

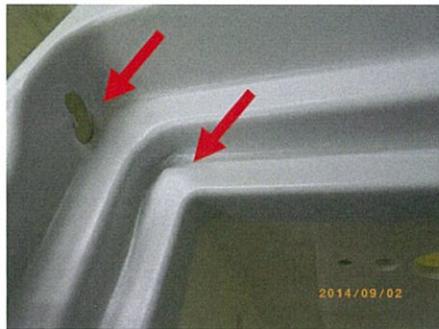
アッパパネルの左側が大きく損傷・変形していました。
輸送時などに大きな衝撃を受けたものと考えられます。(別紙写真も参照ください)

写真1: アッパパネル左側 拡大

交換部品			
部品番号	部品名称	数量	備考
	アッパパネルASSY	1式	
	殺菌水槽 COMPL	1式

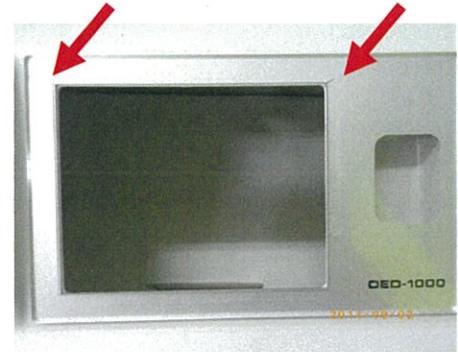
写真2: アッパパネル タッチパネル部

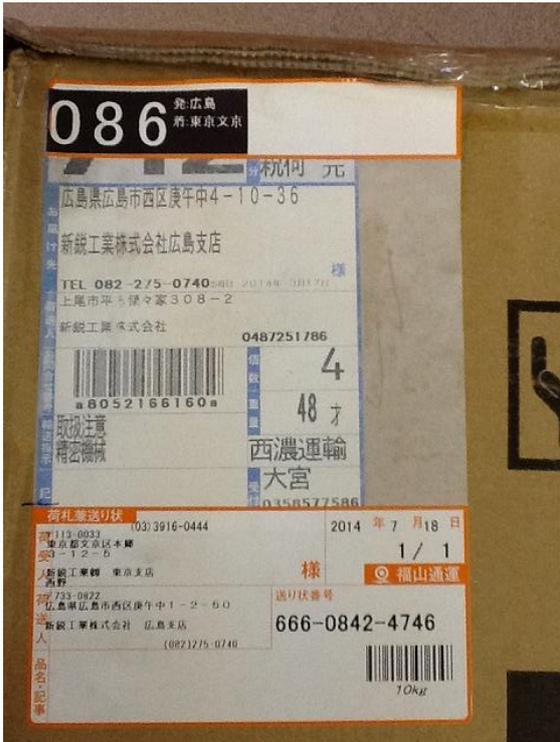
写真3：輸送伝票

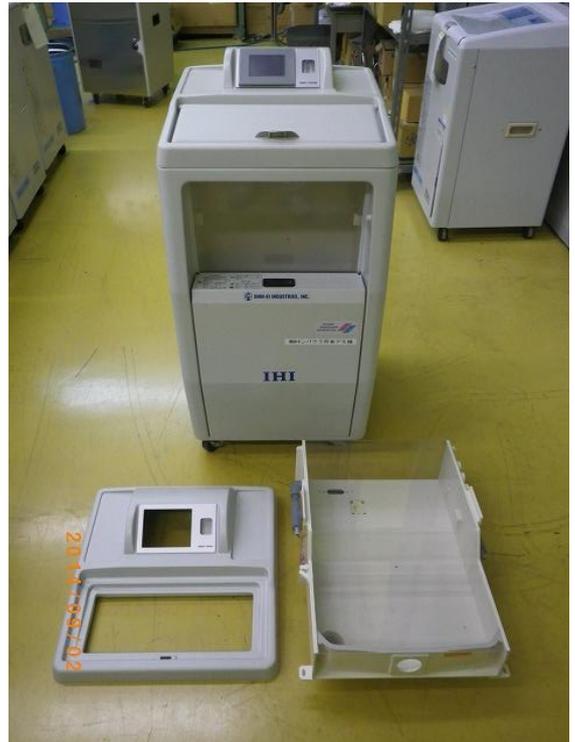
写真4：交換部品一式

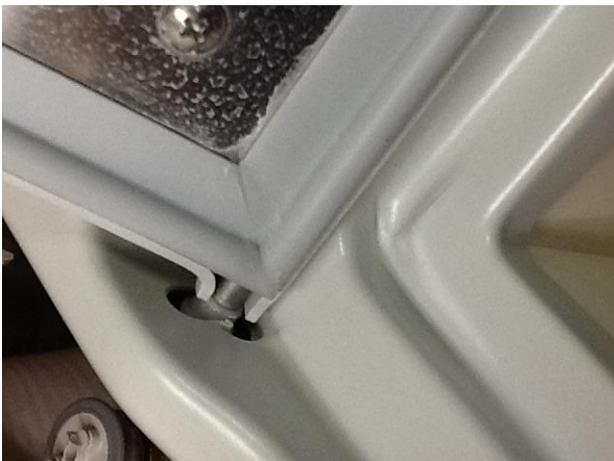
写真5：アッパパネル交換前

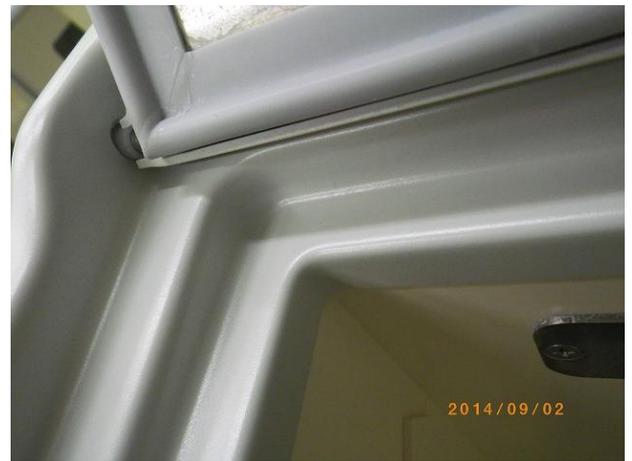
写真6：アッパパネル交換後

- 1: 部品交換 (下表をご参照ください)
- 2: オゾン水濃度測定 (規定値 0.7 ± 0.2 ppm) : 0.69ppm ・ ・ 正常
- 3: 運転確認 ・ ・ ・ 正常
