修理報告書 (引取り修理)

No. 200915

配布先	納入先	新鋭工業 株式会社 名古屋支店 殿	機種	OED-1000S Plus
客先	顧客名	河村病院 様	機番	500360
環営	所在地	岐阜県岐阜市芥見大般若 1-84	納入日	2019年09月11日
環品	点検者	新鋭工業 (株) 本田純一 (株) IHI アグリテック 中澤一裕	受付日	2020年07月30日
			出荷日	2020年09月14日
計	3

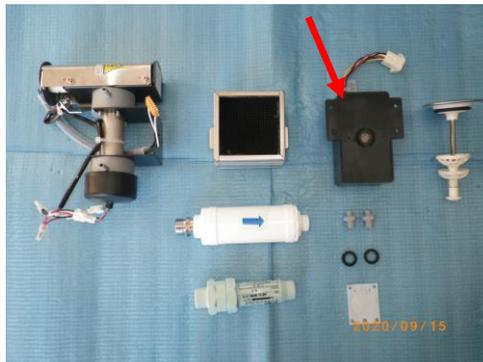
写真1 : 交換部品一式

オゾンセンサが運転中に出す信号が不安定で、これが原因で異常が発生しました。
オゾンセンサを交換し、併せて定期保守点検を実施して復旧いたしました。
