# 修理報告書（引取り修理）

14-00217

| 配布先 | 納入先 | 新鋭工業 株式会社 名古屋支店 殿 | | 機種 | OED-1000 |

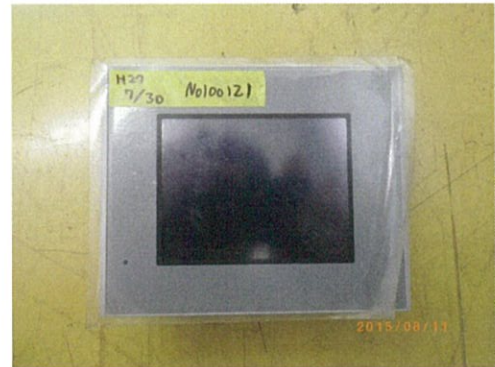
写真：タッチパネル

・タッチパネルが起動しない

工場で運転確認したところ、正常に起動しました。しかし過去の事例から故障の前兆と判断してタッチパネル交換しました。

不具合品を引き続き起動確認していますが、8/11現在で起動不良は再現しない状態です。

- 1：タッチパネル～コントロール基板の配線チェック・・・正常
- 2：部品交換・・・写真と下表をご参照ください

| 部品番号 | 部品名称 | 数量 | 備考 |
|---|---|---|---|
| | タッチパネル | 1台 | No. 087374H007465 |
