# 修理報告書（引取り修理）

14-00560

| 配布先 | 納入先 | 新鋭工業 株式会社 名古屋支店 殿 | 機種 | OED-1000 |
| 客先 | 顧客名 | 伊東内科クリニック 様 | 機番 | 100121 |

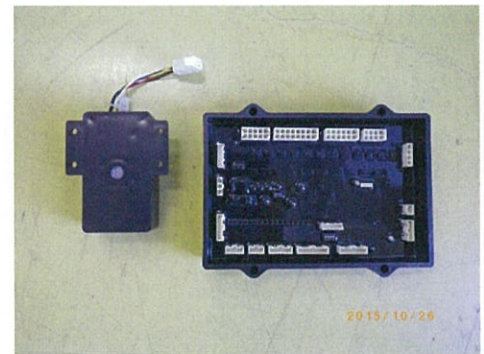
オゾンセンサから出る「運転信号」がコントロール基板に入り、センサ故障の有無を判断しています。このコントロール基板の内部回路の不具合が故障原因でした。

写真：コントロール基板、オゾンセンサ

1：部品交換・・・異常に関係する部品を交換しました。下表と写真を参照ください
