# 修理報告書（引取り修理）

No. 180508

| 配布先 | 納入先 | 新鋭工業 株式会社 名古屋支店 殿 | | 機種 | OED-1000S |
| 客先 | 顧客名 | 光生会病院 様 | | 機番 | 300003 |

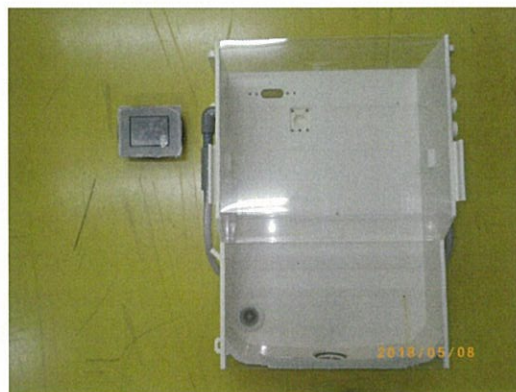
水槽下部に亀裂が発生し、そこから水が漏れていました。

ご使用回数、経年劣化、外力が複合的に作用して亀裂が生じたと推察いたします。

写真：交換部品一式

この水槽を交換して復旧しました。

タッチパネルをカラー型に交換しました。操作方法に変更はありません。
