修理報告書 (引取り修理)

修理依頼番号	14-06534	No. 21423
--------	----------	-----------

配布先	納入先	新鋭工業株式会社 名古屋支店 殿	機種	OED-1000S
客先	顧客名	一里山・今井病院 様	機番	300016
環営	所在地	愛知県刈谷市一里山町中本山88	納入日	2013年03月13日
環品	点検者	中澤一裕	作業時間	
			受付日	2021年03月10日
計	返送先	納入先と同じ	出荷日	2021年04月13日

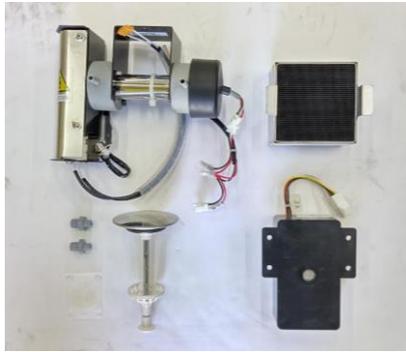
写真1 : 定期交換部品

条件 (連続・間欠、酸素圧力) を振って運転しましたが、異常は再現しませんでした。
 分解点検したところ、コントロールの信号回路が不安定なので
 これを交換し、定期交換部品を交換いたしました。

交換部品			
部品番号	部品名称	数量	備考
1	定期交換部品 オゾン水濃度計、オゾン機、フィルタ、触媒、排水栓	1式	濃度計 No. 13111596 バルブ : 505
2、3	タッチパネル、コントロール基板	1台	Ver0209/T05C LED3.3V
4	アルコールタンクキャップ	1個

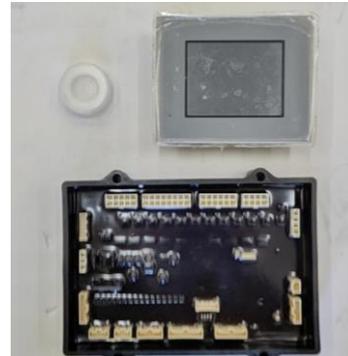
写真2 : タッチパネル、基板
