# 修理報告書（引取り修理）

14-00220

| 配布先 | 納入先 | 新鋭工業 株式会社 名古屋支店 殿 | 機種 | OED-1000 |
| 客先 | 顧客名 | 山田外科内科 様 | 機番 | 100686 |

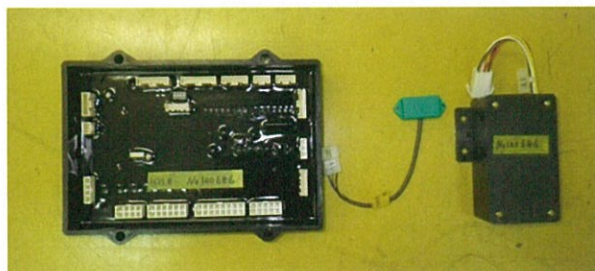
写真：交換部品一式

- ①オゾン水生成異常2（E215）  
 オゾン水濃度の上昇が規定時間から外れると発生します。  
 定期交換部品である濃度計フィルタ（脱気フィルタ）の詰まりが原因でした。
  - ②殺菌槽異常（E101）、水位低下異常（E300）  
 水位センサの不具合が考えられますが、異常は再現しませんでした
  - ③オゾンリーク異常（E204）  
 定期交換部品であるオゾン分解触媒、オゾンセンサーの劣化が考えられますが  
 異常は再現しませんでした。
- ②と③について詳細に点検しましたが異常が再現しないため、関係する部品を全て交換しました。これで様子を見てくださいますようお願いいたします。
