# 修理報告書（引取り修理）

| 配布先 | 納入先 | 新鋭工業株式会社 名古屋支店 殿 | | | 機種 | OED-1000S |
| 客先 | 顧客名 | 井上病院 様 | | | 機番 | 300004 |

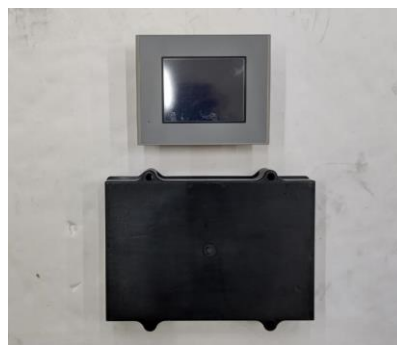
写真2：タッチパネル、基板

タッチパネルが運転中に再起動する現象を確認しました。これが発生するとコントロール基板との通信が途絶えてデータが欠落します。なお消毒工程は基板側で制御をするため「オゾン水生成異常」などの異常が出ない限り正常に行われております。関連する部品を全て交換し、保守点検を実施しました。

| 部品番号 | 部品名称 | 数量 | 備考 |
|---|---|---|---|
| 2 | タッチパネル | 1台 | |
| 3 | コントロール基板（Ver0209/T05C LED3.3V） | 1台 | |
