修理報告書 (引取り修理)

| 修理依頼番号 | 14-06019 | No. 210316 |

| 配布先 | 納入先 | 新鋭工業株式会社 名古屋支店 殿 | 機種 | OED-1000S |

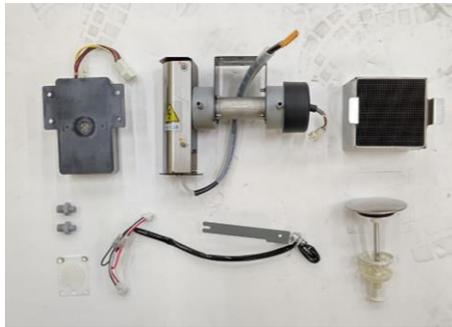
写真1: 定期交換部品

- 部品交換・・・写真と下表をご参照ください
- オゾン水濃度測定(規定値 0.7 ± 0.2 ppm) : 0.71 ppm・・・正常
- 出荷時の装置情報
 交換後運転回数 146→0 殺菌 : 3、殺菌+アルコール : 217、リキチック : 0
 自己洗浄 : 205、アルコール単独 : 0、エア単独 : 0

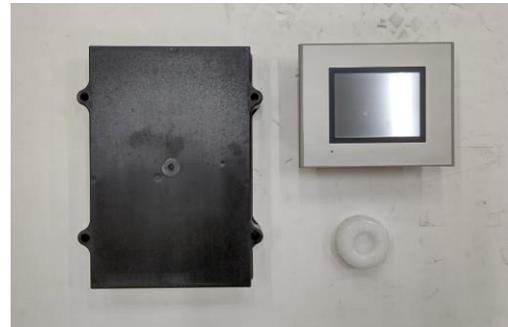
分解点検したところコントロール基板とタッチパネルが故障していました。
 この部品を交換して復旧し、保守点検を実施しました。
 給水異常について、給水システムを点検しましたが、異常ありませんでした。

写真2: コントロール基板、タッチパネル、キャップ
