# 修理報告書（引取り修理）

14-06165

| 配布先 | 納入先 | 新鋭工業 株式会社 名古屋支店 殿 | | | 機種 | OED-1000S |
| 客先 | 顧客名 | 光生会病院 様 | | | 機番 | 100660 |

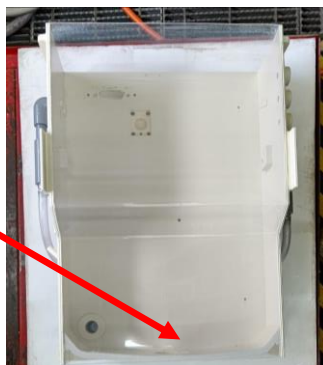
亀裂

水槽下部に亀裂が発生しており、ここから水が漏れることを確認しました。  
水槽内側から外側にかけて「大きな外力」または「衝撃」がかかったものと思われる。水槽全体を交換して復旧いたしました。
