修理報告書（引取り修理）

修理依頼番号	7569	No. 121024
--------	------	------------

配布先 客先 環営 防品 計	1	納入先	新鋭工業販売（株） 名古屋本社 殿		機種	ONW-10
	1	所在地	三重県伊勢市御園町長屋1997-1		機番	001668
	1	ユーザ名	ハートクリニック福井 様		納入日	
		点検者	中澤一裕	作業時間	受付日	平成24年9月21日
		返送先	納入先と同じ		発送日	平成24年10月23日
	3

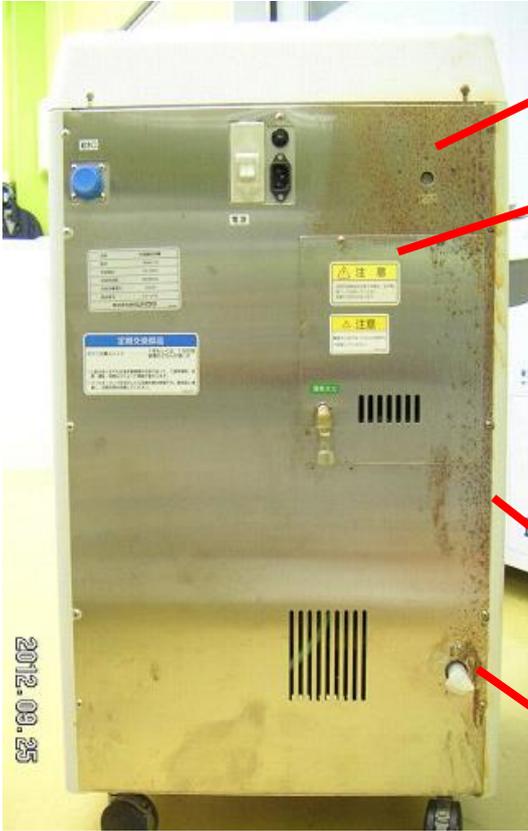
写真A: 背面側全景

機械右背面側と機械内部底面の一部が茶色くなっている状態を確認しました。
別紙「ONW-10B 001668号 状況写真」の写真をご参照ください。

1. 機械背面側清掃
2. オゾン水濃度測定：0.43～0.63mg/L・・・正常
3. 酸素流量測定：0.76 L/min・・・正常
4. 運転確認・・・異常なし。
5. インジケータ変色・・・異常なし
6. 運転カウンタ：6184

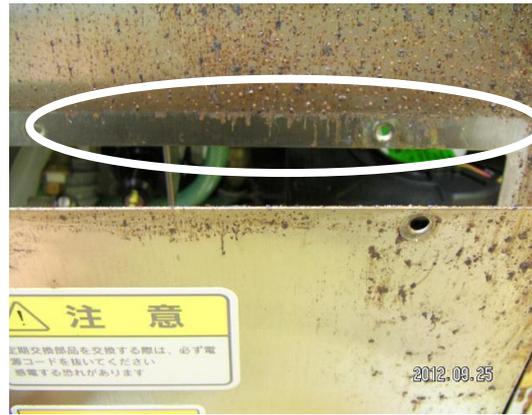
- ①機械の上から液体がかかり、乾いた跡がありました。写真B
- ②オゾンガス出口を点検したところ、この周辺はサビがありませんでした。写真D
また機械を運転中に周辺のオゾンガス濃度を測定したところ、検知できませんでした。
- ③茶色部分を水に濡らして擦ったところ、茶色い部分を除去できました。写真7、8

上記より、液体状の物が機械にかかって茶色く固まったものと推察されます。
機械の性能、動作に問題は無いので様子を見てくださいますようお願いいたします。

写真B: 点検板を外した部分
※上から下へ垂れた跡がある

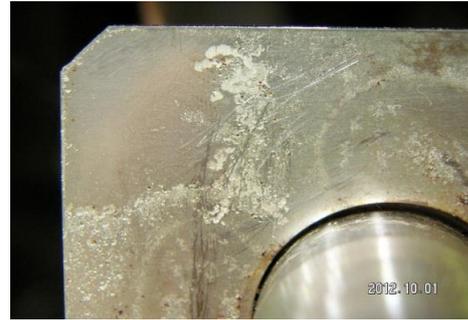
写真10: 排水口金具 付着物除去後

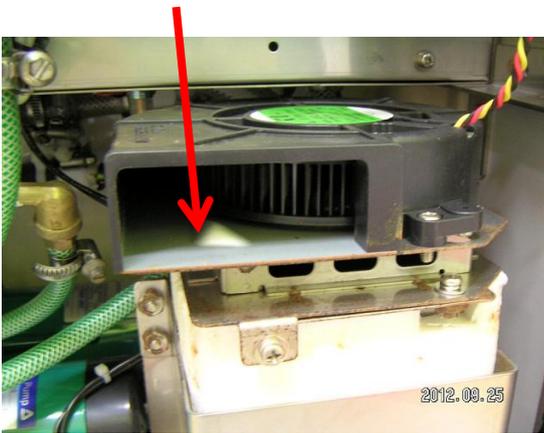
写真D: オゾン分解排気ファン
※鉄板部分はオゾンガスで錆びていない

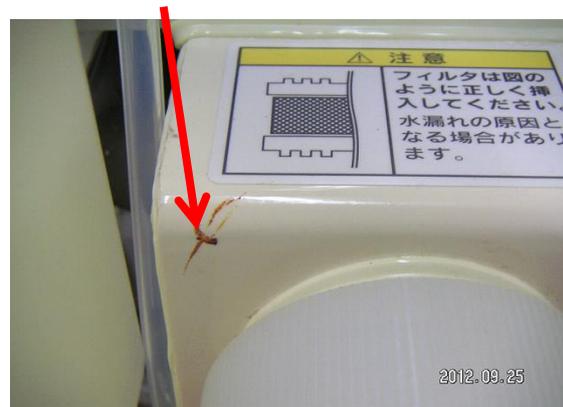
写真G: 水槽キャップ周辺
※付着物がある

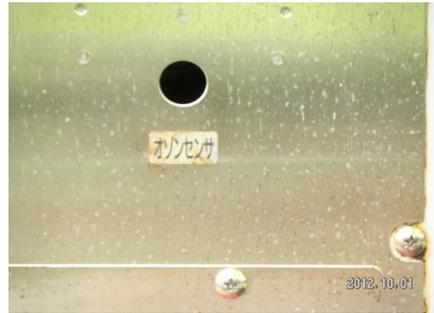
写真2:オゾンセンサ 付着物除去後

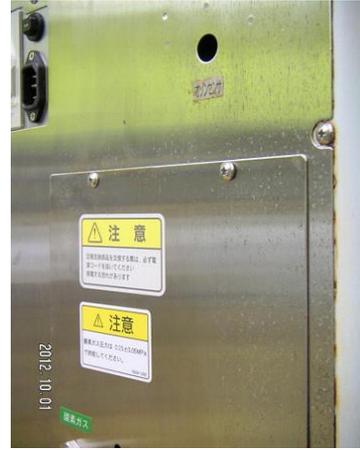
写真4:点検板 付着物除去後

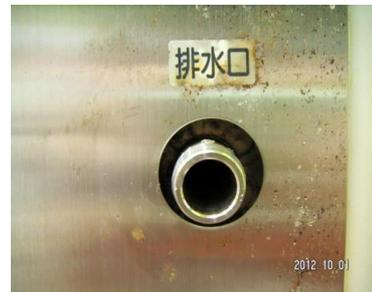
写真6:排水口 付着物除去後

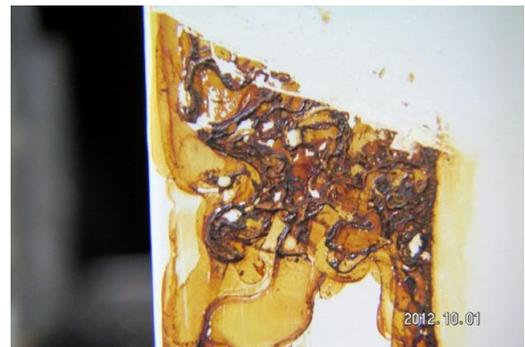
写真8:左側板 付着物除去後
※比較用に一部を除去した
