IC Clave IC Washer 不具合報告書

支店名	モリタ名古屋	担当者名	田畑様
ユーザー名	ハルイロ歯科クリニック	お客様担当者	院長
納品年月日	2015/11/5	機種名/機番	ICW/100020
発生年月日	2015/11/5	発生場所	岐阜市西中島1-3-1

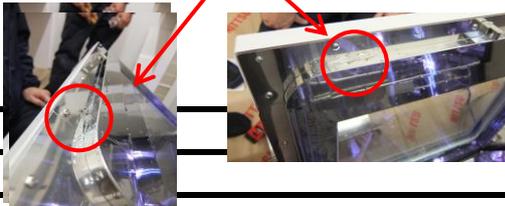
製品試運転時に、装置右下部より水漏れ発生。(水量は数分で雑巾2枚が完全に濡れる程度。)
 『IC Washerドアパッキン取り付け方法』資料に基づいて上部パッキンを付け直したが、
 その後、装置左下部より数滴水漏れ。
 技術に問い合わせたところ、「下部両サイドに付いている台形？の小さいパッキン」は不要
 とのことで取り外し、再度上部パッキンを調整。
 ー↑水道水↑ー ー↓温水↓ー
 水道水での運転では水漏れが止まったため温水に切り替えて運転したところ再度水漏れ。
 再度、『IC Washerドアパッキン取り付け方法』資料に基づいて上部パッキンを付け直したが、
 水漏れが止まらなかったため、運転を停止。
 ※この時、ドアを開けて水漏れの跡を確認したところ、ドアガラス面上部に水が溜まっていたため、
ドアの上部から漏れた水がパッキンを伝って横に垂れてきたのではないかと仮説。

ドアロック調整不良

上部からの水漏れという点から、ロック部が手前にきていることが考えられる。

①岡山検査時には水漏れが無いことを確認しているが、その後の郵送や設置環境の違いで、パッキンが歪み、水漏れにつながったのでは。

②ロック部の増し締めが不十分であったことも考えられ、輸送などで、ドアロックの位置が手前に徐々にずれたのではないかと。

設置時は、1次的な対応しか取れなかったとのことで、
 後日、主要原因の対応を予定(※17日対応予定。)

修正方法は、ロック部の調整、パッキンの後ろにスペーサー追加
 (現地条件により対応方法は異なる)
