2019年3月29日

藤原歯科医院 様

株式会社 I H I シバウラ  
環境プロジェクト部  
サービスグループ

お預かりしております、クラスBオートクレーブ「BC-17」に関しまして、大変長期に渡り、お預かり致しましたこと、心よりお詫び申し上げます。

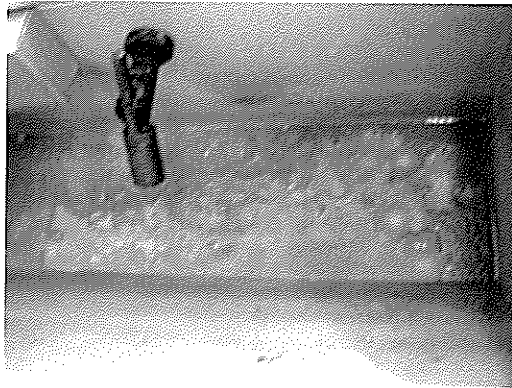
装置を確認したところ、本体側給水タンク内にバイオフィーム状物質が多く溜まり、蒸気発生器に十分な精製水が供給されず、缶体ヒーターが高温状態（空焚き）となりエラーが発生したとわかりました。

バイオフィーム状物質は、機械側給水タンク内だけでなく機械内部配管や蒸気発生器等機械内部の循環部分に侵入していたため、機械の分解清掃、交換が必要と判断し機械製造会社に発送して、部品解体と配管内部全体の洗浄・交換、組み直しを依頼致しました。

バイオフィーム状物質は、本体側給水タンク内にある精製水に水カビが発生したものと推測されます。精製水は水道水と異なり塩素類が入っていない為、取扱説明書および簡易取説に記載の通り、定期的な拭き取り清掃や、長期間使用しない場合に給水タンクノズルから水を抜く等のお手入れをお願いしております。今回のバイオフィームの発生により、滅菌機材が汚染される等の

滅菌不良は発生しませんので、心配はございませんが、配管のつまりや缶体ヒーターの過熱異常が発生する原因となります。
