# 点検・修理報告書

| 機種/型式 | WD-150 | | |

## 器具除染用洗浄機 WD-150点検報告書

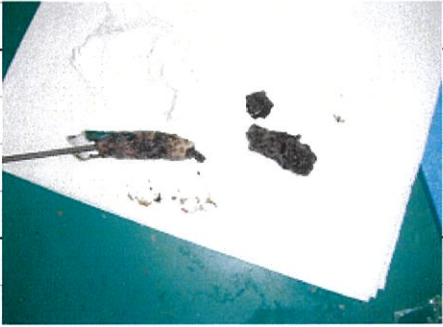
| ・エラー10 凝縮タンク満水エラー | | |
| ・凝縮タンクの排水ホースが異物がつまり凝縮タンクの冷却された水が排水されなくて満水になり満水センサーが反応していました。 <div style="float: right; border: 1px solid black; padding: 2px;">凝縮タンク排水ホース内異物</div> | | |

| ・凝縮タンク排水チューブ清掃一部交換<br>・排水ポンプ異音でオーバーホールしたが再生できず交換 | | |
