件 名: オゾンくん蒸脱臭装置(OS-22)点検・修理

機種名 : OS-22 / 010561号機 2013年9月生産

# 点検、整備報告書 1 / 2

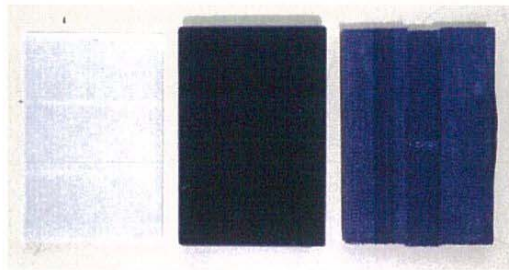
### 1 定期交換部品

左側 プレフィルター  
中央 オゾン分解触媒  
右側 脱臭触媒

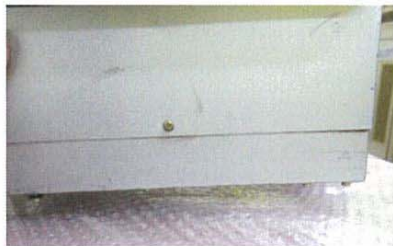
#### 交換前

### 3 本体ゴム足

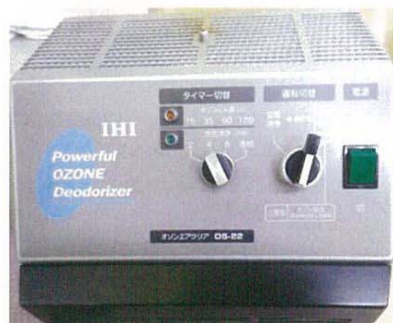
#### 修理前(装置受け取り時)

スイッチ:コマンド(運転切換スイッチ)
