## 点検確認書

株式会社 IHI シバウラ  
環境事業部

フの開閉不良、異音確認

| 件名 | 内視鏡洗浄機 ONW-10 |

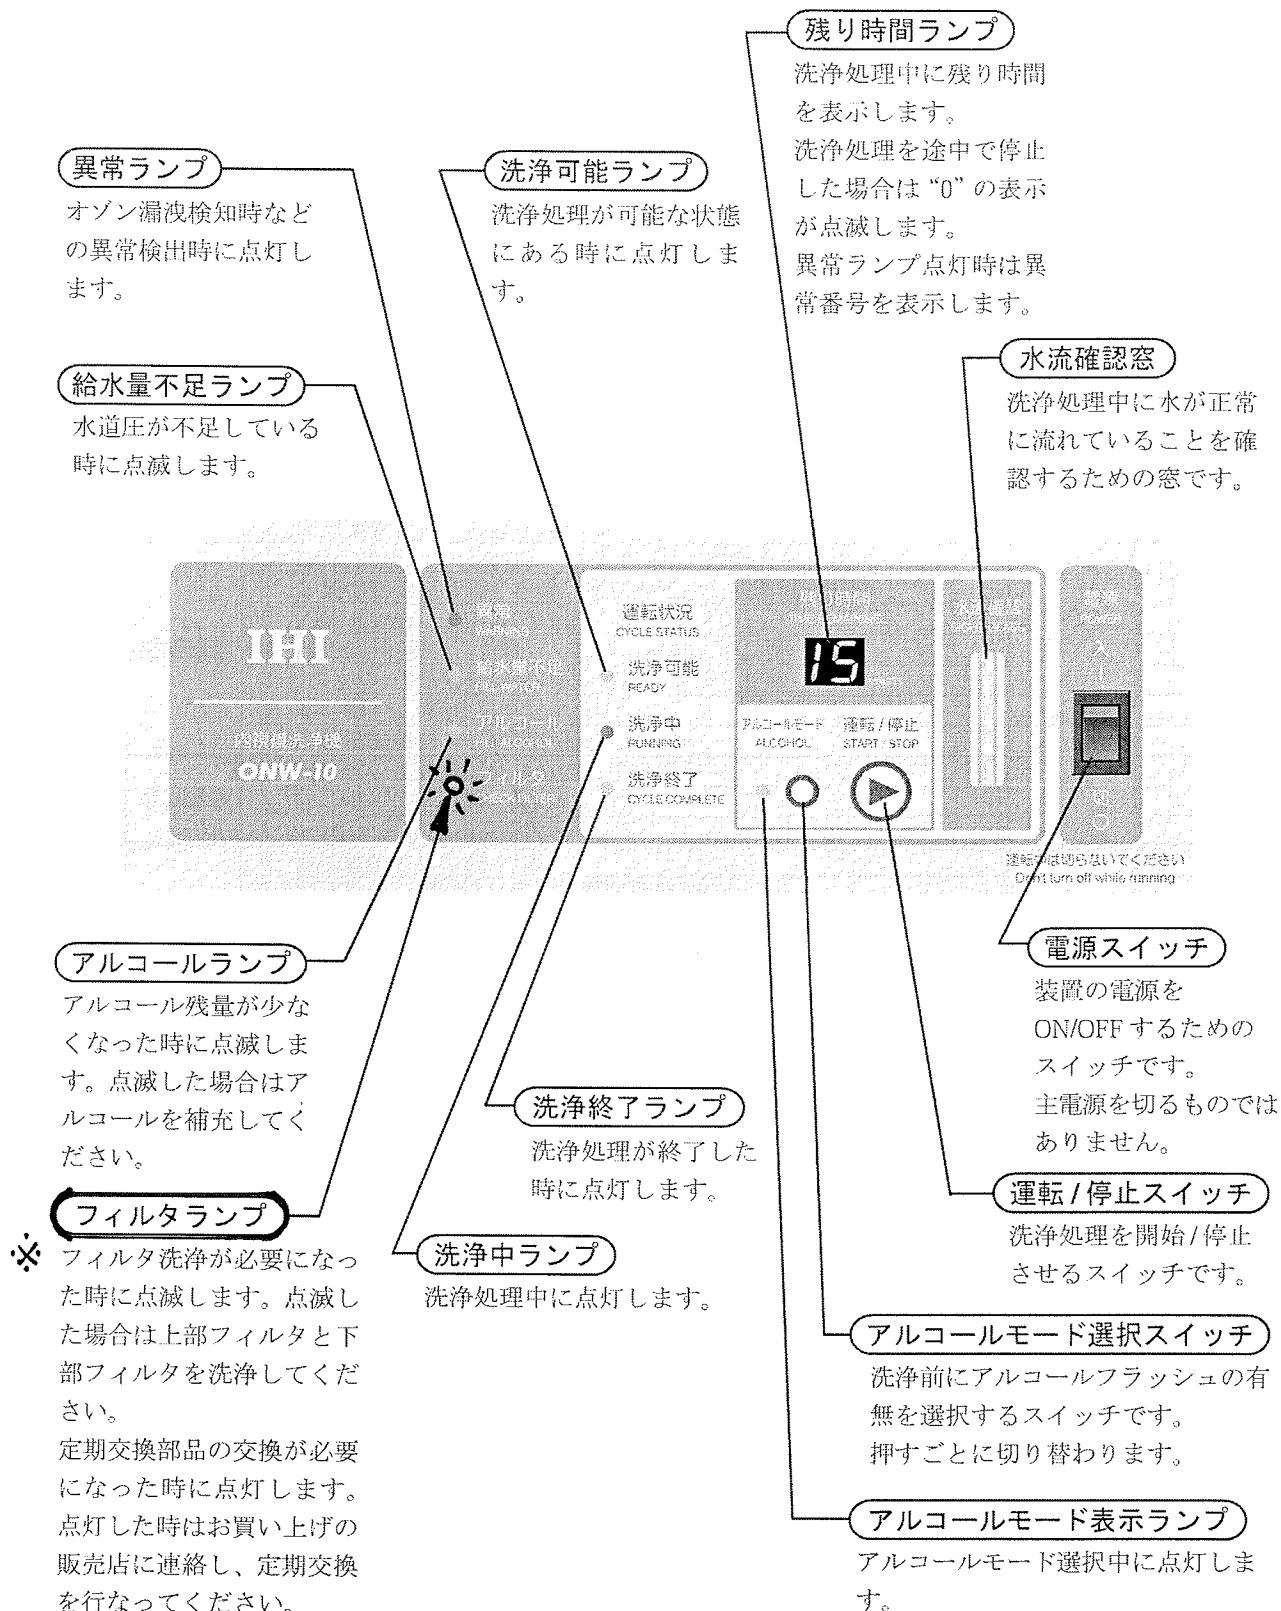
# 添付書類 1

## 4) 操作パネル

※ 12回 回転すると点滅します。

※ 1500回 回転すると点灯します。(販売店にお知らせ下さい)

- ① 12回運転するとフィルターランプが点滅します。  
(添付書類1をご参照ください)  
↓
- ② フィルターを取り出してゴミが無いかチェックしてください。  
↓
- ③ フィルターを取り付けてください。  
↓
- ④ フィルタリセットスイッチを押してください。  
(添付書類2をご参照ください)  
↓
- ⑤ フィルタランプの点滅が消えます。

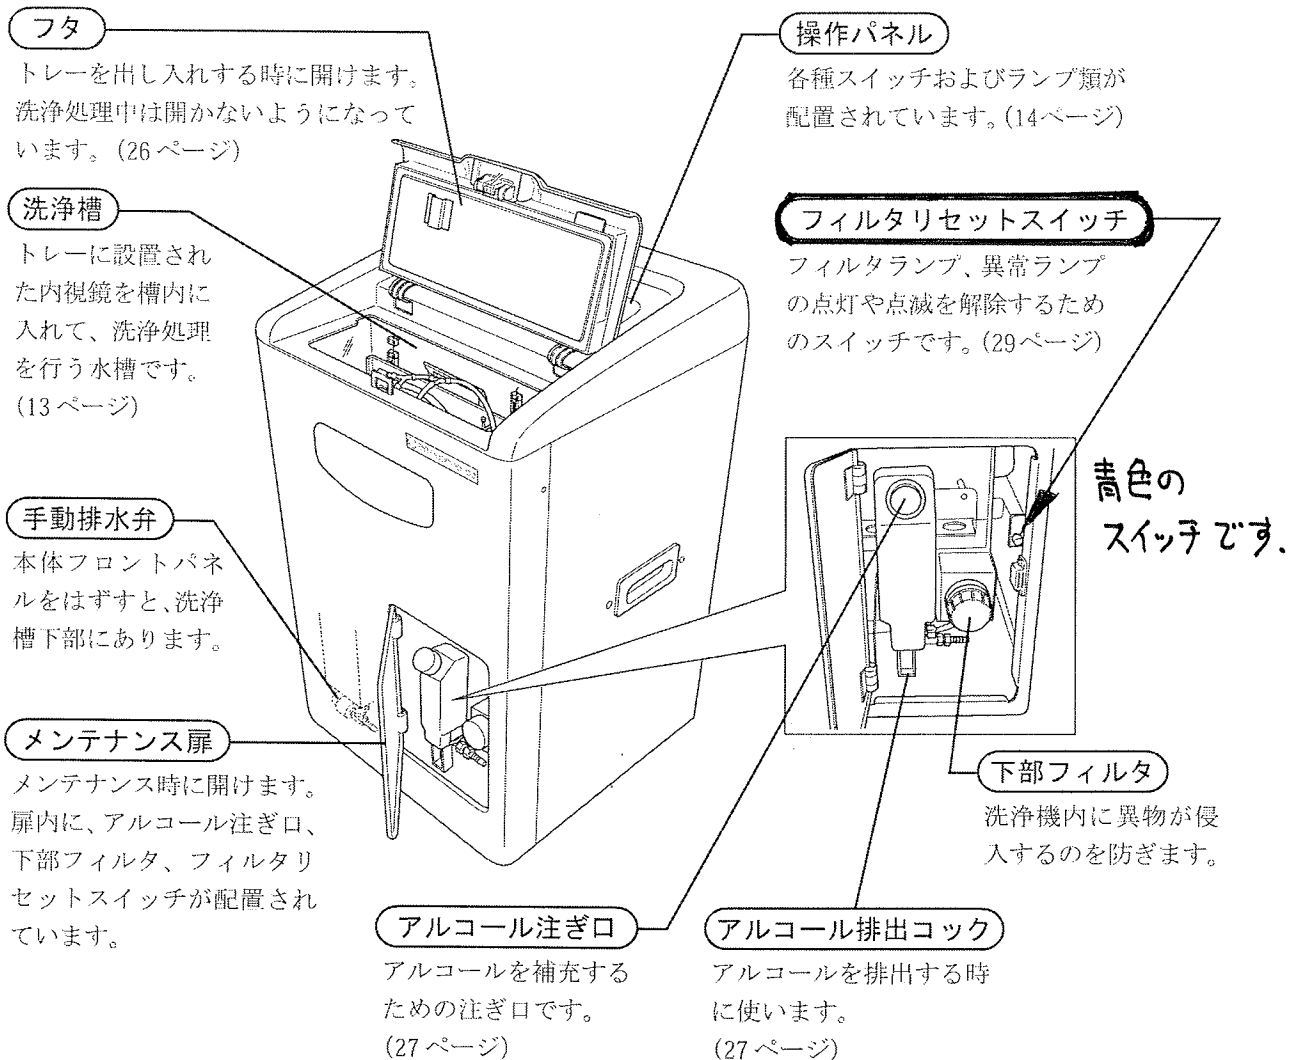
## 5 各部の名称と機能

### 1) 前面

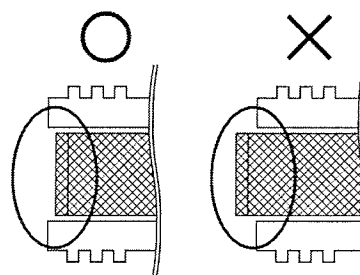
#### ●下部フィルタの使用方法について

下記の点にご注意ください。水漏れの原因となります。

フィルタを洗浄する際は、キャップ及び装置本体に付着しているごみも拭き取ってください。

フィルタを元に戻す際には、図のように確実に奥まで挿入してください。
