【OED概要】

2019年12月16日納品。IAT→新鋭→やよい(株)（オリンパス代理店）→ユーザー

**白色化・残水・副送水残水・洗浄水飛び散りの問題発生中。**

藤井内科クリニック、白色化・残水・副送水残水・洗浄水飛び散り対応

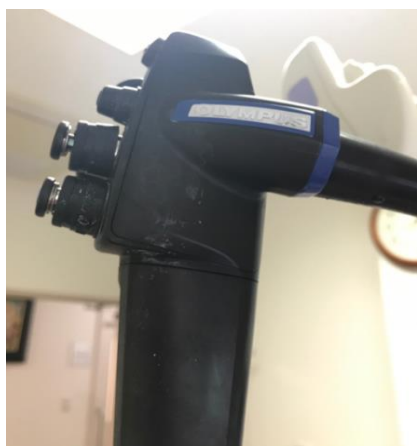
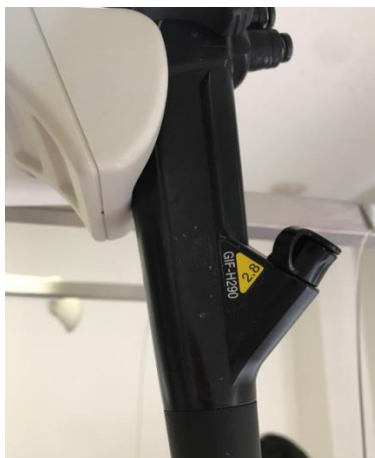
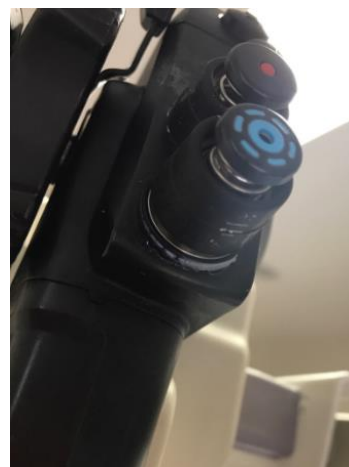
【白色化】→フォルダに写真あり。確認をお願いします。

対象内視鏡：GIF-1200N、GIF-H290

操作部のみ白い粉がついている。点のようなものが出ている。挿入部はきれい。

ここ最近つき始めたとのこと。GIF-1200Nの白い部分を三好がスポンジで洗ったところ取れた。

この白いモノが何なのか？？早急に教えてほしい。

白いモノが何か??ほかにも事例あるか??と看護師と販売店に早急に回答必要あり。

成分分析が必要か??

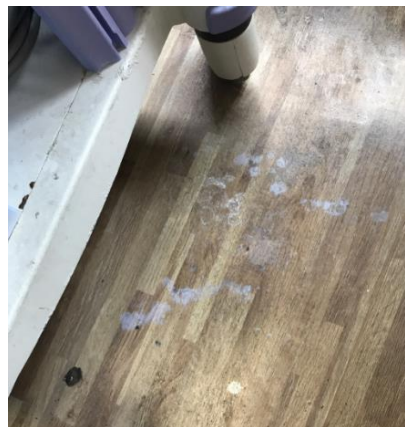
【残水】→フォルダに写真あり。確認をお願いします。

対象内視鏡：GIF-1200N、GIF-H290、CF-H290

赤丸の部分から  
水玉が出ていた。  
5 c c ほど出てきた。

OEDで消毒後、濡れたままシステムにかけている。外表面の水滴が下に落ちているのでは??

普通の水道水が落ちても床は白くなる??

- ・内視鏡ボタン回収
  - ・壁の白色物回収
  - ・床の白色化物回収
- 残水は軽減したようだ。

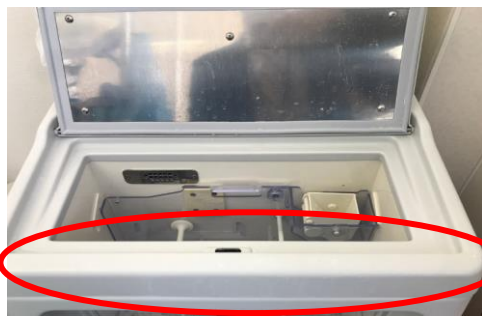
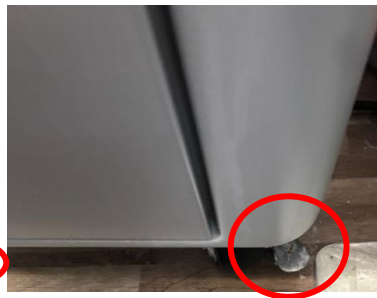
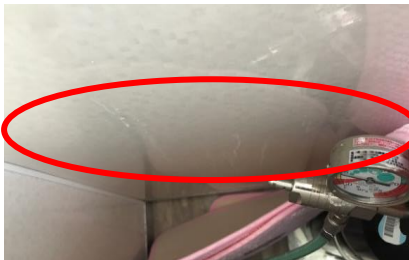
#### 【洗剤水の飛び散り】

壁の飛び散った跡があり。  
右前のキャスターに垂れた後あり。  
アッパーカバーに飛び散った後あり。

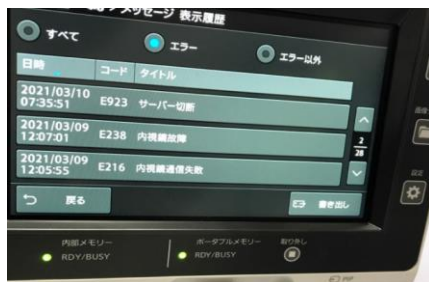
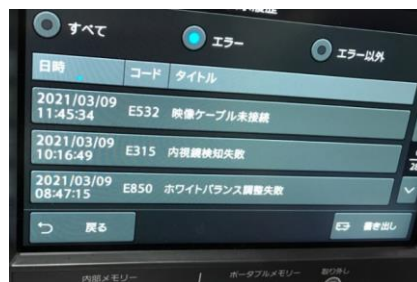
3/3頃、内視鏡GIF-H290（経口）の代替品を入れる。  
1週間足らずでGIF-H290の光源部が白色化。画像が写らなくなる。

↑映らなくなった画面      ↑エラー一覧（写真以外にもあり）

3/10、GIF-H290の代品をさらに代品へ入れ替える。  
GIF-1200Nを代品（GIF-XP290N）へ入れ替える。

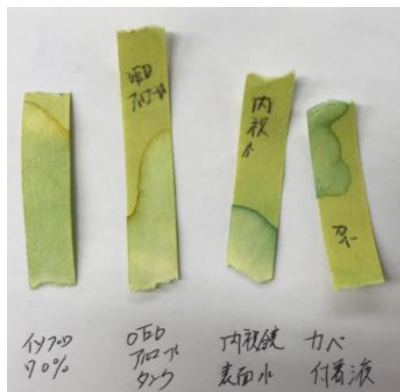
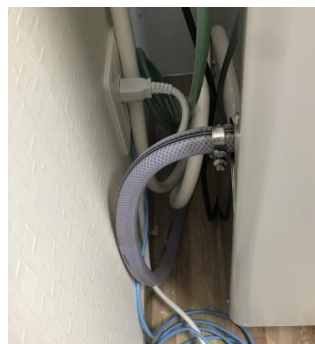
3/11、訪問。pH紙でアルコールタンクにアイエスウォッシュが入っていないか確認。  
水道水を採取。

内視鏡の表面の水滴をpH紙で採取。少し青い。

- ・洗い方に問題はない。
  - ・システム側にも白いのがついており、拭いても取れなかった。
  - ・内視鏡から垂れる水を採取するべく、ステンレス製のバットを森浦さんへ提供した。
  - ・森浦氏によると洗浄後の内視鏡の光源部がべたべたしていた。
- アイエスウォッシュの残留??

- ・ステンレス製のバットを回収しに、3/19、12時に訪問。
- 水質調査継続。
- 付着物の調査継続。
