打瀬並木道クリニック　OED　スコープはつぶれる件対応
2016　1/22

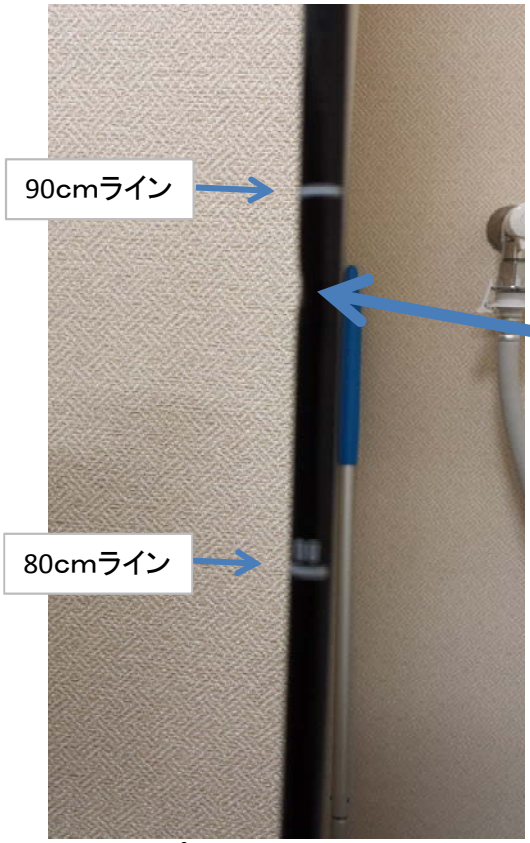
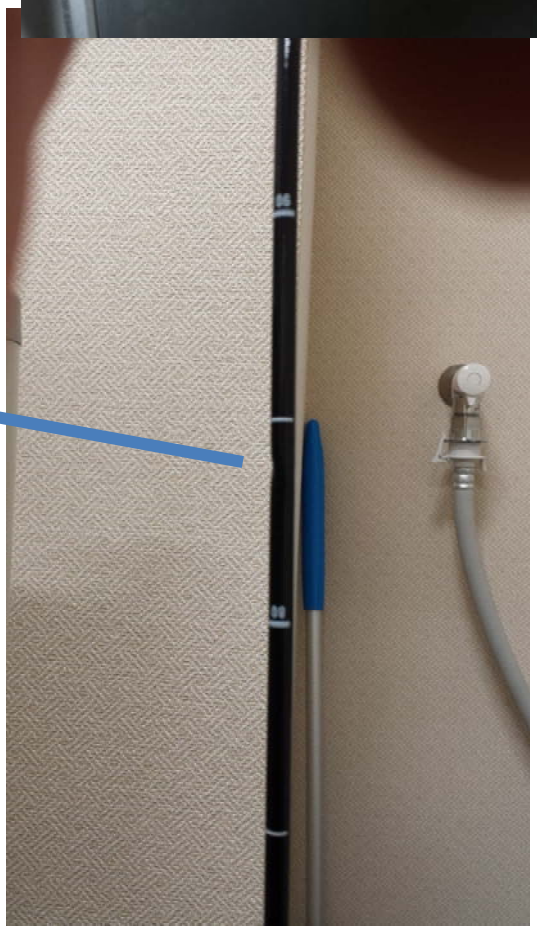
使用スコープは、EG-530NW　2本（2本共に陥没有り）

スコープに引いているラインの80cm～90cm
の間で、スコープに陥没がある。
富士フィルムに毎年1～2回修理に出しているとのこと。
富士担当者（カドウノ）からはオゾン水の水流により
影響を受けている可能性があるかもしれないとユーザーに指摘。
↓
■対応
ユーザーの巻き方などは特に問題なし。機器も正常作動していた。
ユーザーにしっかり、テンションのかからないように
スコープをトレーに巻きつければ問題ないことを伝えた。OEDの水圧による影響もないことを説明。
またONW・OED使用施設からのこのような不具合問い合わせはないことを伝えた。
（看護師はもしかしたら先生の手技の際にスコープに癖がついたのではないかと推測。）
