修理報告書（引取り修理）

修理依頼番号	02-76118	No. ２０１２１６

納入先	新鋭工業株式会社　東京支店　　殿			機種	ＯＥＤ－１０００
顧客名	やすだクリニック　様			機番	１００４７９
所在地	東京都杉並区荻窪 1-58-10			納入日	2012 年 04 月 04 日
点検者	中澤一裕	作業時間		受付日	2020 年 10 月 20 日
返送先	納入先と同じ			出荷日	2020 年 12 月 11 日

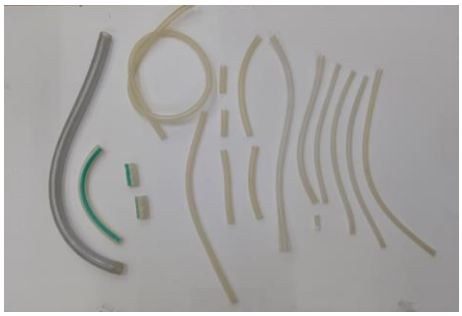
水槽下側にある継手（ﾄﾞﾚﾝﾊﾞﾙﾌﾞASSY）のパッキンとナットが劣化していました。
この部品が水漏れの原因でした。
このほかに、劣化した部品を交換して復旧いたしました。

写真１：ドレンバルブASSY、コントロール基板

写真２：配管チューブ、パッキン

１：部品交換・・写真と下表をご参照ください
２：オゾン水濃度測定（規定値0.7±0.2ppm）：0.73 ppm・・正常
３：出荷時の装置情報
交換後運転回数 3→0　殺菌：202、殺菌＋ｱﾙｺｰﾙ：0、ﾘｰｸﾁｪｯｸ：0
自己洗浄：1、ｱﾙｺｰﾙ単独：0、エア単独：3

部品番号	部品名称	数量	備考
1	ドレンバルブＡＳＳＹ	1	
2	コントロール基板	1	予防交換　0209 LED3.3V
3	配管チューブ、パッキン	１式
