# 保守点検・修理 報告書

| 販売名 | オゾン水内視鏡殺菌機 OED-1000 | | 製造番号: | 300188 |
| 作業年月日 | 平成26年 9 月 10 日 | | 作業時間: | 3.0 Hr |

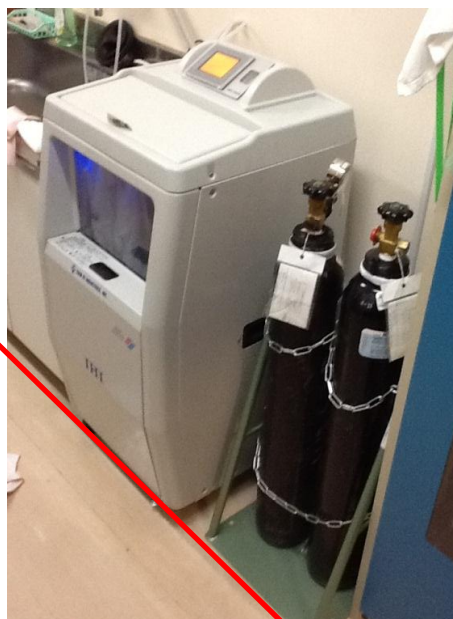
2:排水フィルタ 設置前(左) 設置後(右)

★機械が出っ張ると怒られるので注意

排水時間:1分58秒

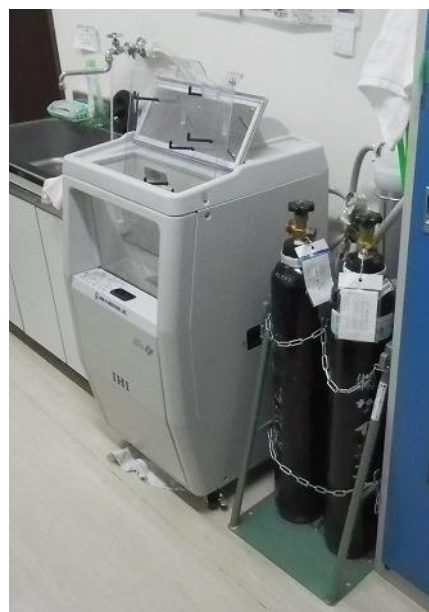
排水時間:1分34秒

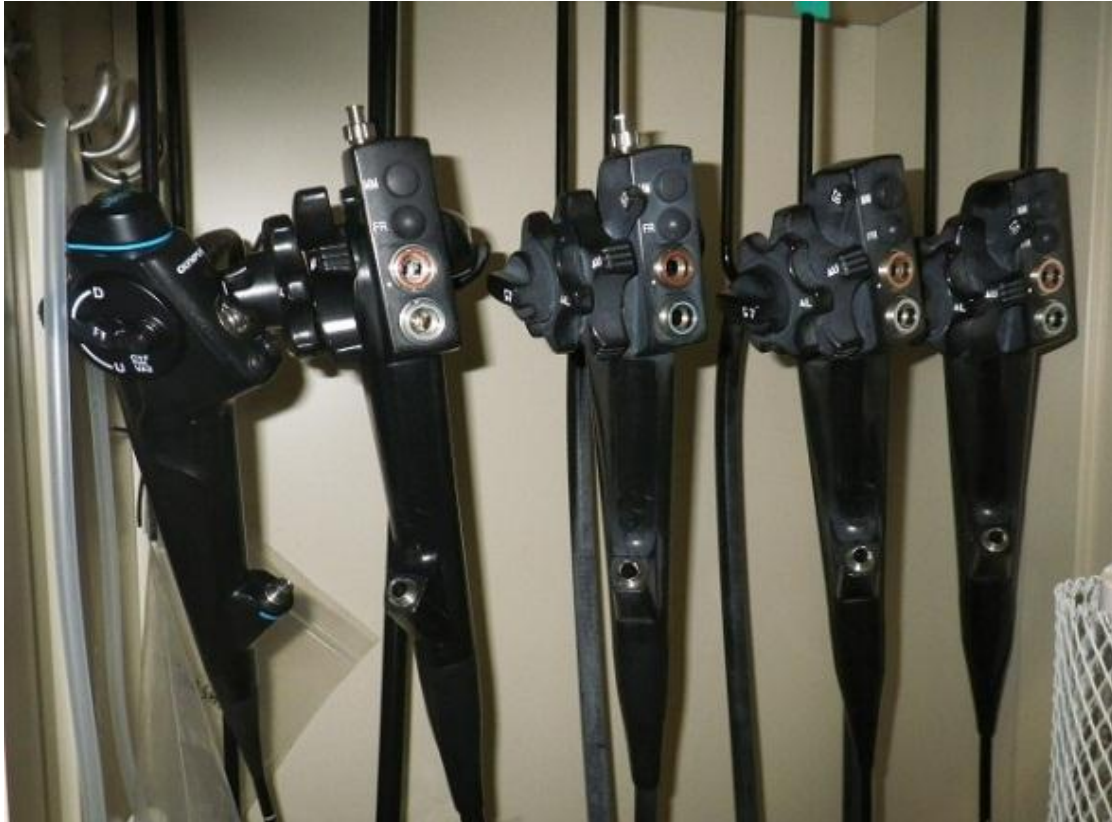
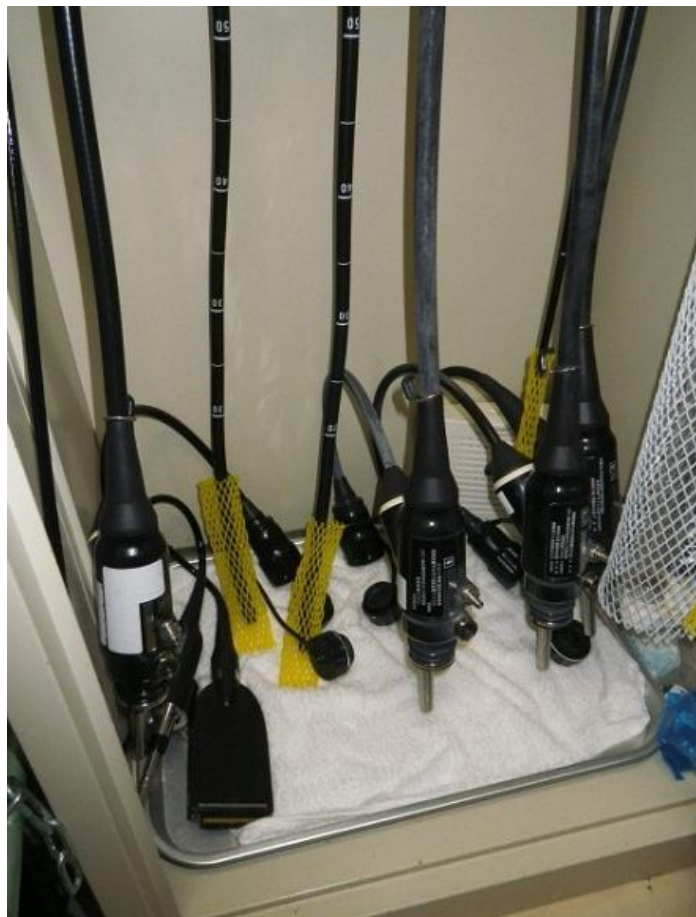
### 3:内視鏡写真

オリンパス製膀胱スコープ フジ製:EG-530NW、EG-530N2、EG-590MP・・・2本

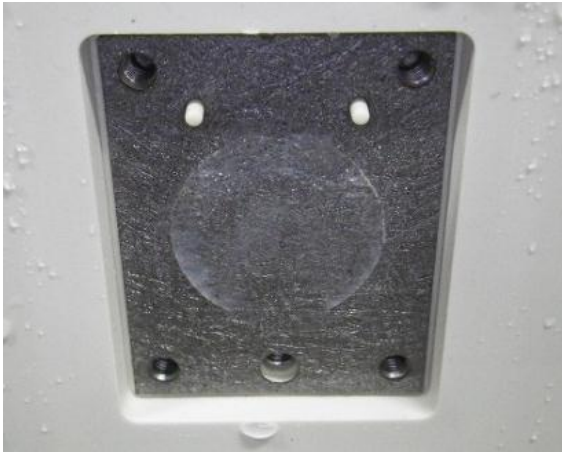
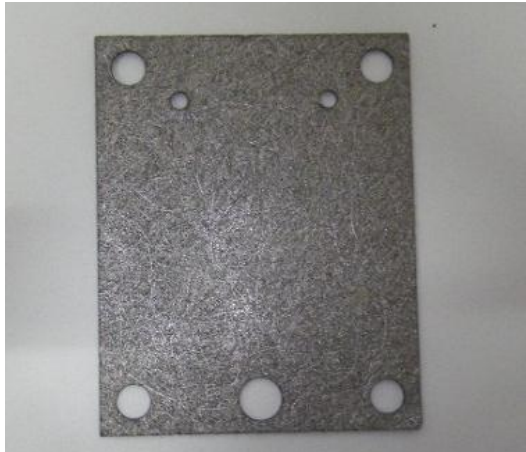
#### 4:チタン製フィルタ

白いものはタオル？の繊維であった。流水で簡単に取り除けた

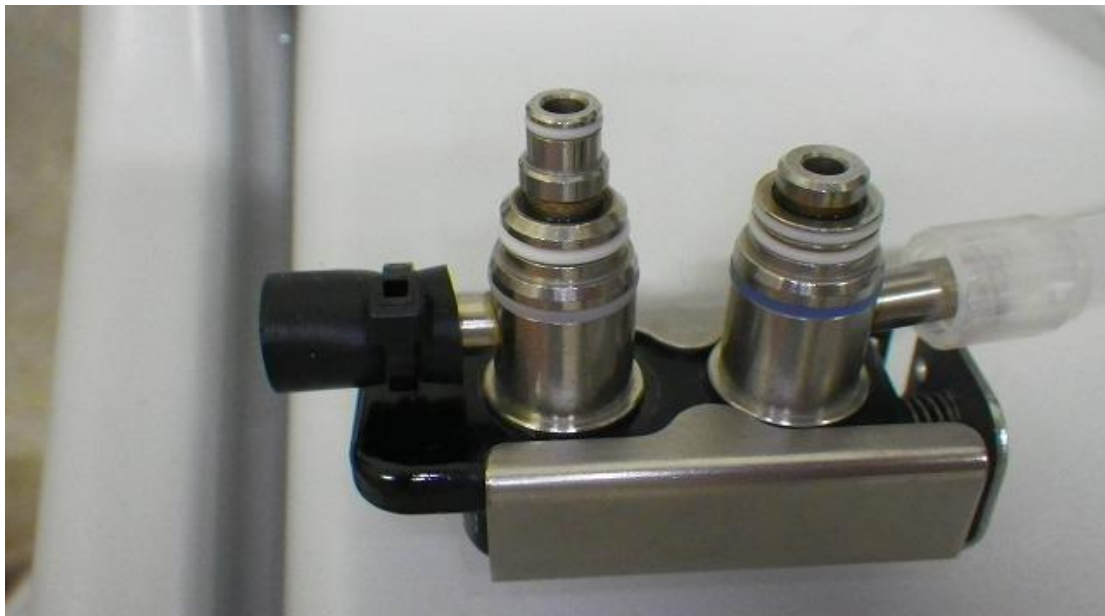
#### 4:E-103閉止プラグ破損の応急対策
