| 修理報告書（訪問修理） | | | | | 修理依頼<br>番号 | | No. |
| 配布先 | 納入先 | 新鋭工業株式会社 東京支店 殿 | | | 機種 | O E D - 1 0 0 0 | |
| | | ユーザー名 川口クリニック 様 | | | 納入日 | 平成 25 年 6 月 6 日 | |

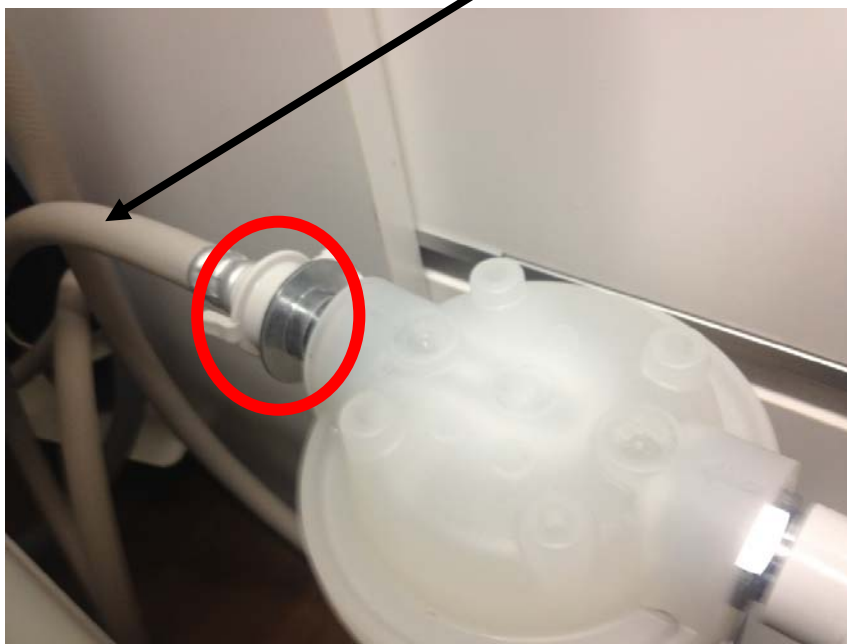
| <div>・水漏れ</div> <div>・給水フィルター出口 給水ホースワンタッチ継手より水漏れとの事。</div> <div>・過去何度か給水フィルターの下に水が溜まっていた。（毎日では、無いとの事）</div> <div>・昨日も水漏れがあったので、連絡をされたとの事でした。</div> | | | | | | | |

給水フィルタ

給水ホース交換

| <div>[ 1 ] 点検結果（不具合箇所と不具合原因）</div> <div>・訪問時、水漏れの様子は確認出来ませんでした。</div> <div>・本日は、朝から 3 回運転をされたとの事です。</div> <div>・確認の為、2 度運転を実施しましたが、水漏れは確認出来ませんでした。</div> <div>・機械本体外装を外し機械内の水漏れも確認しましたが、水漏れは確認出来ませんでした。<br/>（機械の下には、水漏れは無いとのお話もありました。</div> <div>[ 2 ] 修理・点検内</div> <div>・給水ホースの新品に交換しました。</div> <div>・1 回確認の為、運転確認をしましたが水漏れはありませんでした。</div> <div>・様子を見てもらい。水漏れが、発生したらご連絡を頂く様お願いしました。</div> <div>[ 3 ] その他</div> <div>・機械内およびフロントカバー内に多くのホコリがありました。</div> <div>・アルコールタンクのキャップが無かったので伝えましたが、紛失されたみたいでした。<br/>アルコールフラッシュが出来ないので必ずして頂く様伝えました。<br/>今回は、岡山より直送にてお送りする旨を伝えました。</div> <div>・脱気フィルター(チタン製)の現状を写真に取りましたので、添付。<br/>水洗いの後 再び取付の上 運転しました。</div> | | | | | | | |

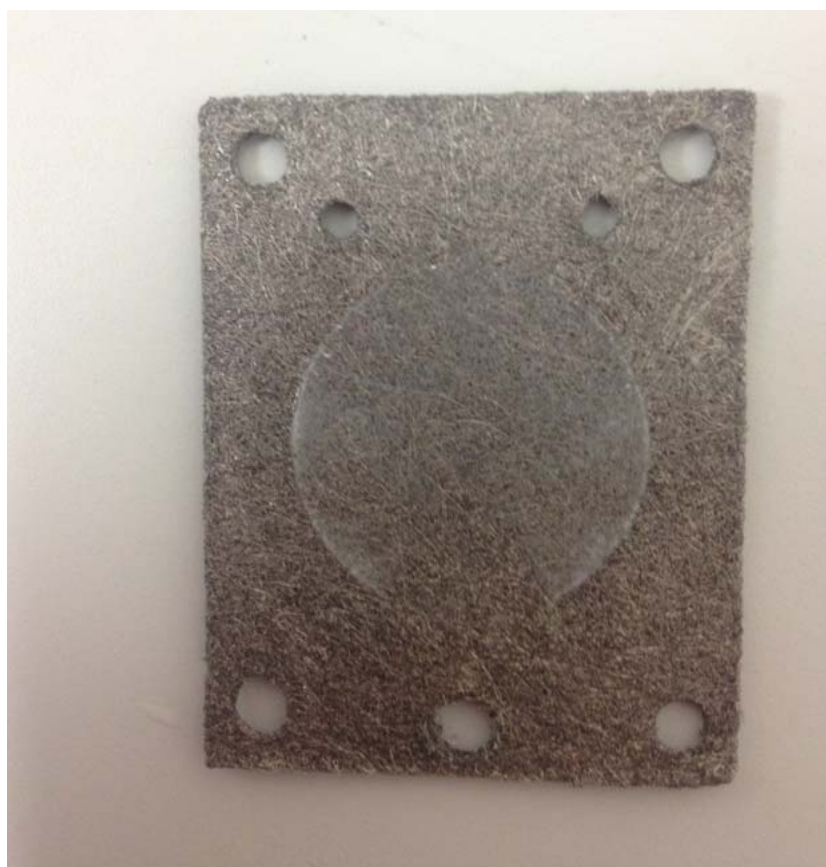
脱気フィルタ
