# 修理報告書兼工事完了証明書

| お客様 | 豊島国大腸肛門科 | | | 機種 | DED-1000S |

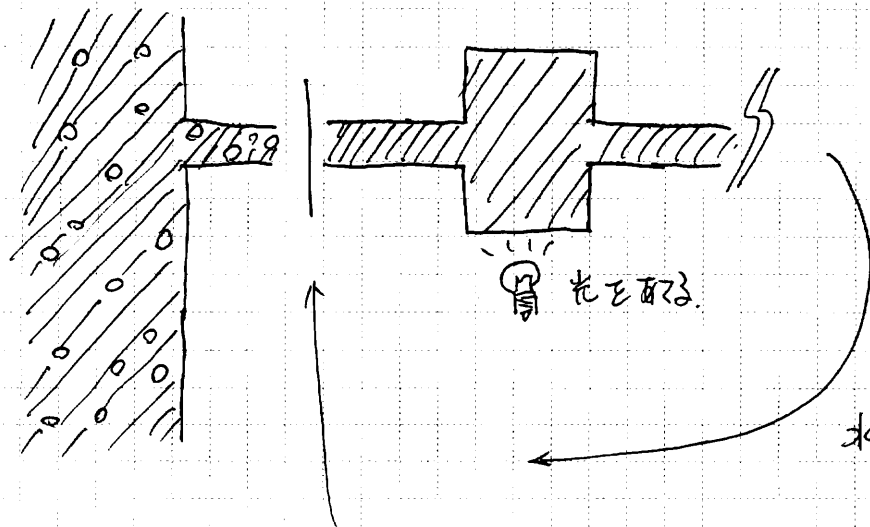
水槽

観後計

水槽に戻る

一時的に  
話した。
