# 酸素電磁弁 調査報告書

No. 140605

| 配布先 | 納入先 | 新鋭工業株式会社 大阪支店 殿 | 機種 | OED-1000 |

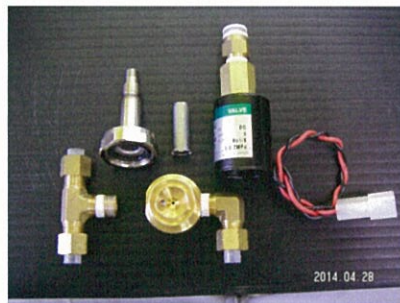
写真 1：酸素電磁弁

動作確認および分解点検しましたが、特に異常はありませんでした。

運転回数から酸素電磁弁の摩耗や劣化は考えにくく、ゴミや異物が詰まったか、電磁弁本体の一時的な動作不良と推測いたします。  
4/22 の作業で、入口側にフィルターを追加した新しい電磁弁に交換しましたので様子を見てくださいますようお願いいたします。
