# 修理報告書（引取り修理）

| 配布先 | 納入先 | 新鋭工業 株式会社 大阪支店 殿 | | | 機種 | OED-1000 |

殺菌水槽の底手前中心部より水漏れ

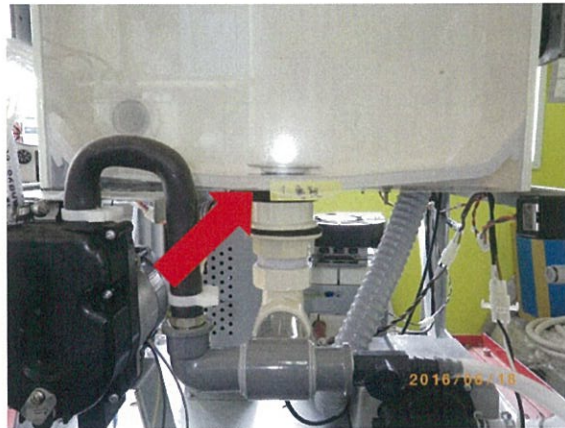
写真：水漏れ箇所

写真の矢印部分に発生した小さい亀裂から水が漏れることを確認しました。  
この部分を接着・溶接補強して復旧いたしました。

- 1：水槽の漏れ確認：水を張った状態で3日間実施・・・水漏れなし
- 2：オゾン水濃度測定（規定値 $0.7 \pm 0.2$ ppm）：0.67ppm・・・正常
- 3：運転確認・・・正常
