## 作 業 報 告 書

機 種：OED-1000S

## 調 査 報 告 書

**保守点検・修理 報告書**

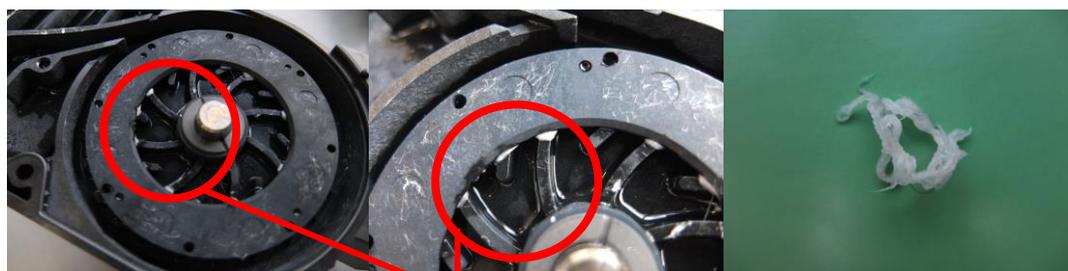
②排水ポンプ内インペラ確認

排水管路内の異物確認  
(排水注意・排水エラー頻出のため。)

排水ポンプ内インペラ部分に、糸くず（ホコリ）が付着していたため、除去作業を行いました。

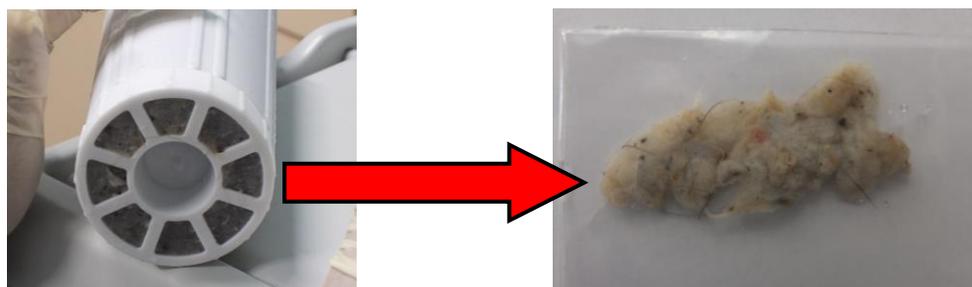
※現地、排水フィルター底部にも同様の糸くずの付着が見られました。  
内視鏡洗浄中に発生するものではないため、他の物も併せて洗浄している、と考えられます。  
内視鏡以外の物を洗浄しないよう、注意喚起をお願い致します。
