# 修理報告書（引取り修理）

No. 170720

| 配布先 | 納入先 | 新鋭工業株式会社 長野支店 殿 | | 機種 | OED-1000 |

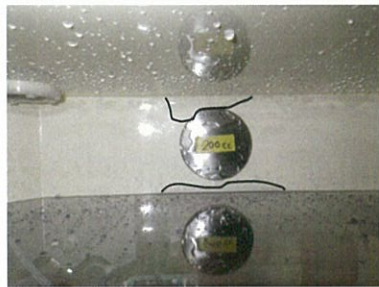
写真1：残水200cc

- ・「残水」につきまして  
フタ、水槽、ポンプ、給水配管、排水管、オーバーフロー管の水滴が集合したものです。  
残水量が300ccになると写真2のように排水栓の周囲に水たまりが発生します。
- ・「浮遊物」につきまして  
排水配管に溜まった水垢と思われますので清掃いたしました。

残水量を確認しましたが、300cc以下で特に問題はありませんでした。  
排水配管の取り回しを調整しましたので、様子を見てくださいますようお願いいたします。
