# 修理報告書（引取り修理）

| 配布先 | 客先 | 1 | 発送 | 新鋭工業株式会社 広島支店 殿 | | 機種 | OED-1000 |
| | 環営 | 1 | 受取 | 新鋭工業株式会社 東京支店 殿 | | 機番 | 100383 |

輸送事故 （2014 年 7 月 18 日 広島⇒東京発送 福山通運 666-0842-4746）

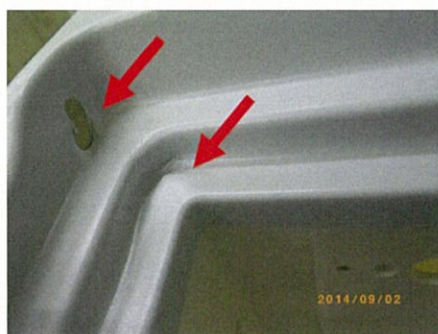
写真 1：アッパパネル左側 拡大

アッパパネルの左側が大きく損傷・変形していました。  
輸送時などに大きな衝撃を受けたものと考えられます。（別紙写真も参照ください）

- 1：部品交換（下表をご参照ください）
- 2：オゾン水濃度測定（規定値 $0.7 \pm 0.2$ ppm）：0.69ppm・・・正常
- 3：運転確認・・・正常

| 部品番号 | 部品名称 | 数量 | 備考 |
|---|---|---|---|
| | アッパパネル A S S Y | 1 式 | |
